广州市白云区广从三路“12·8”勘探钻穿 地铁隧道一般事故调查报告

调查认定，广州市白云区广从三路“12·8”勘探钻穿地铁隧道一般事故是一起生产安全责任事故。

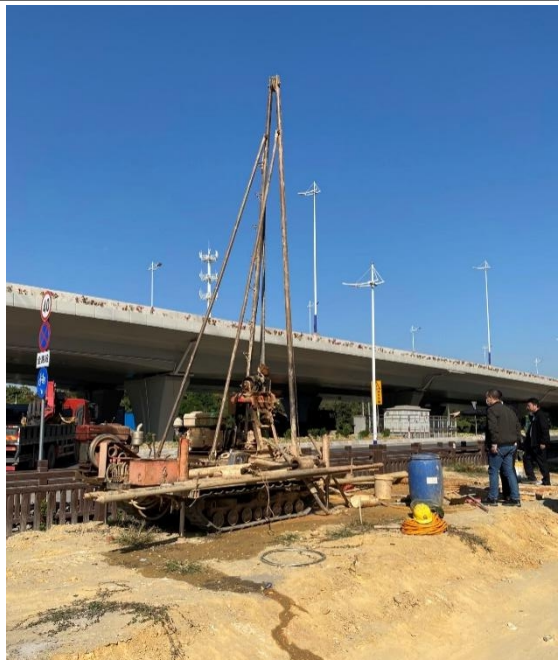
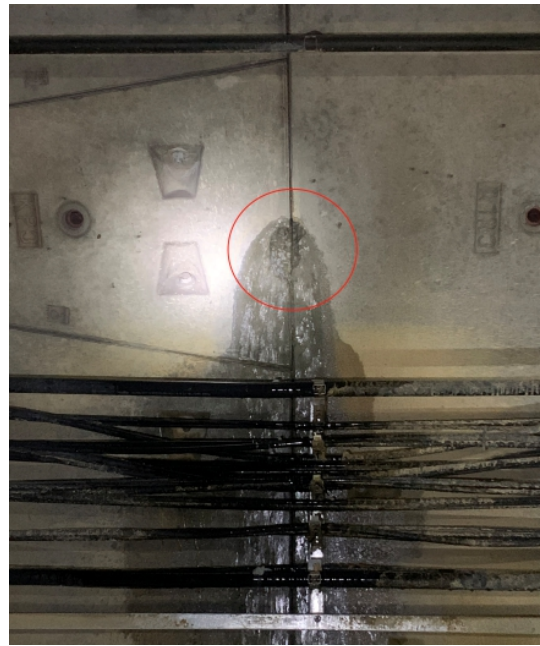
起钻后发现钻头有水泥，厚度约 30cm。

钻探现场及内部钻孔照片

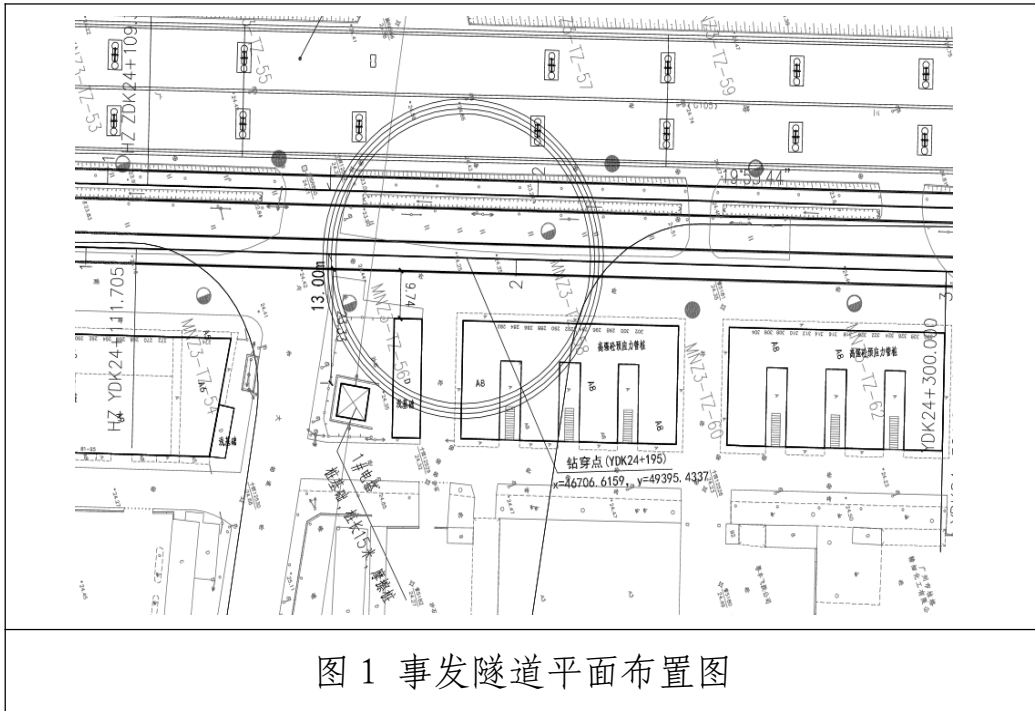
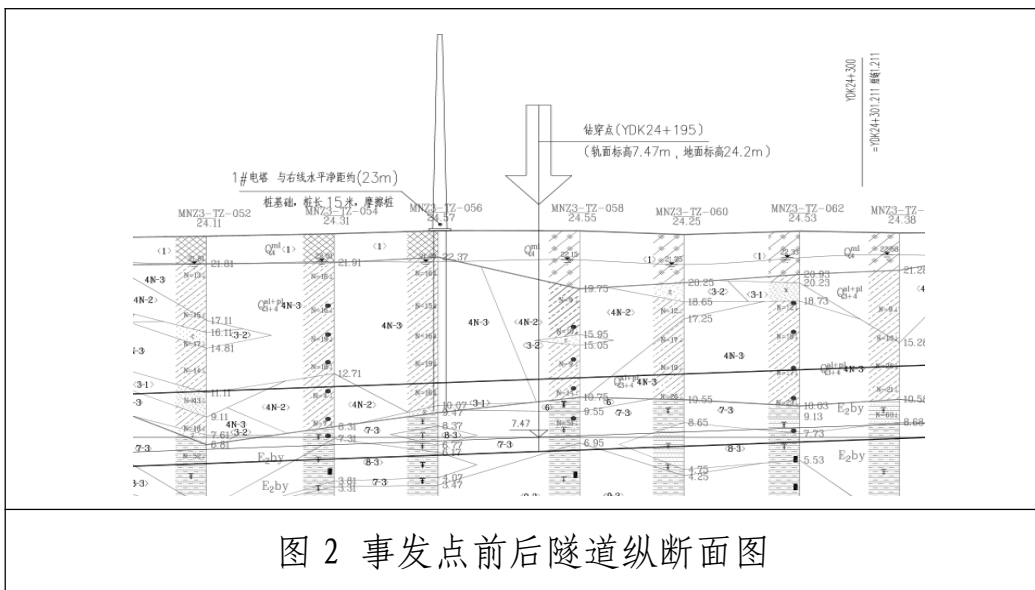
本次隧道钻穿点位于太和～竹料区间上行区间（往从化方向）K24+195 位置处，沿广从三路人行道绿化带走向，距离太和站 1.36km，隧道采用盾构法施工，埋深 13.0m，地面至隧道底依次为<1>填土、<4N~2>可塑粘性土、夹杂<3~2>中粗砂层、<7~3>强风化砾岩。盾构隧道外径 6m，内径 5.4m，管片厚度 30cm，采用 C50 高强混凝土浇筑。钻孔 DLZK1 与隧道平面布置、纵断面布置见图 1、图 2。

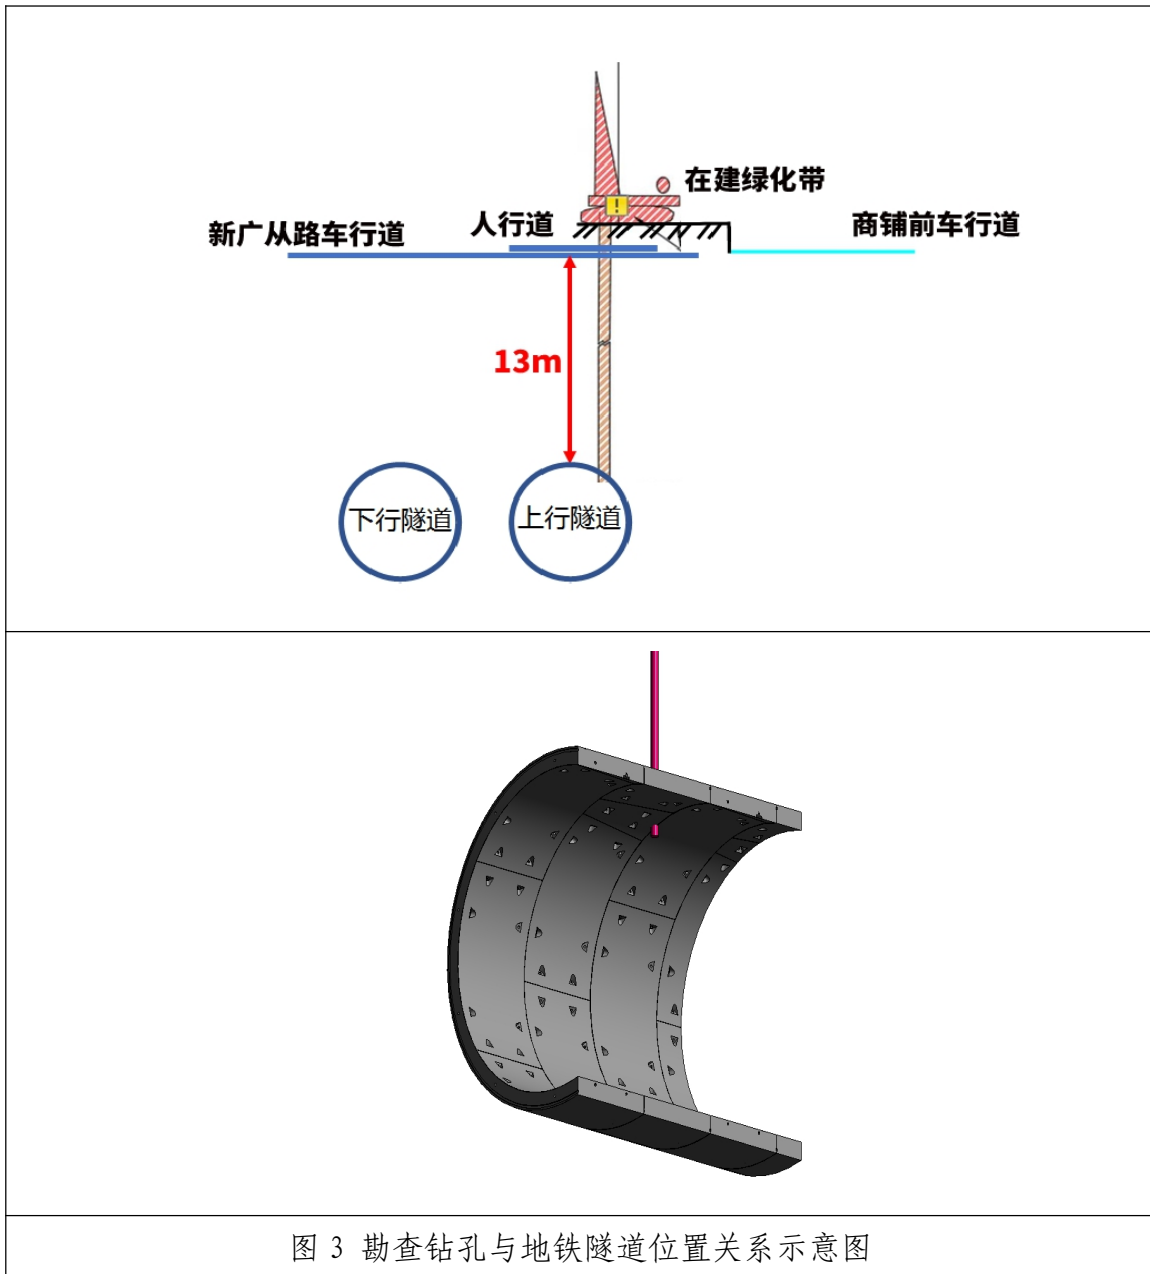
事件造成太和~竹料区间上行 K24+195 隧道 2 点钟方向盾构管片破损，破损钻孔主要位于环向拼缝处的 K 块边缘，局部削切

了相邻 C 块的保护层，破损孔直径 91mm。检查钻穿混凝土芯样外观，未见切断管片钢筋及管片连接螺栓。钻穿位置见图 3。

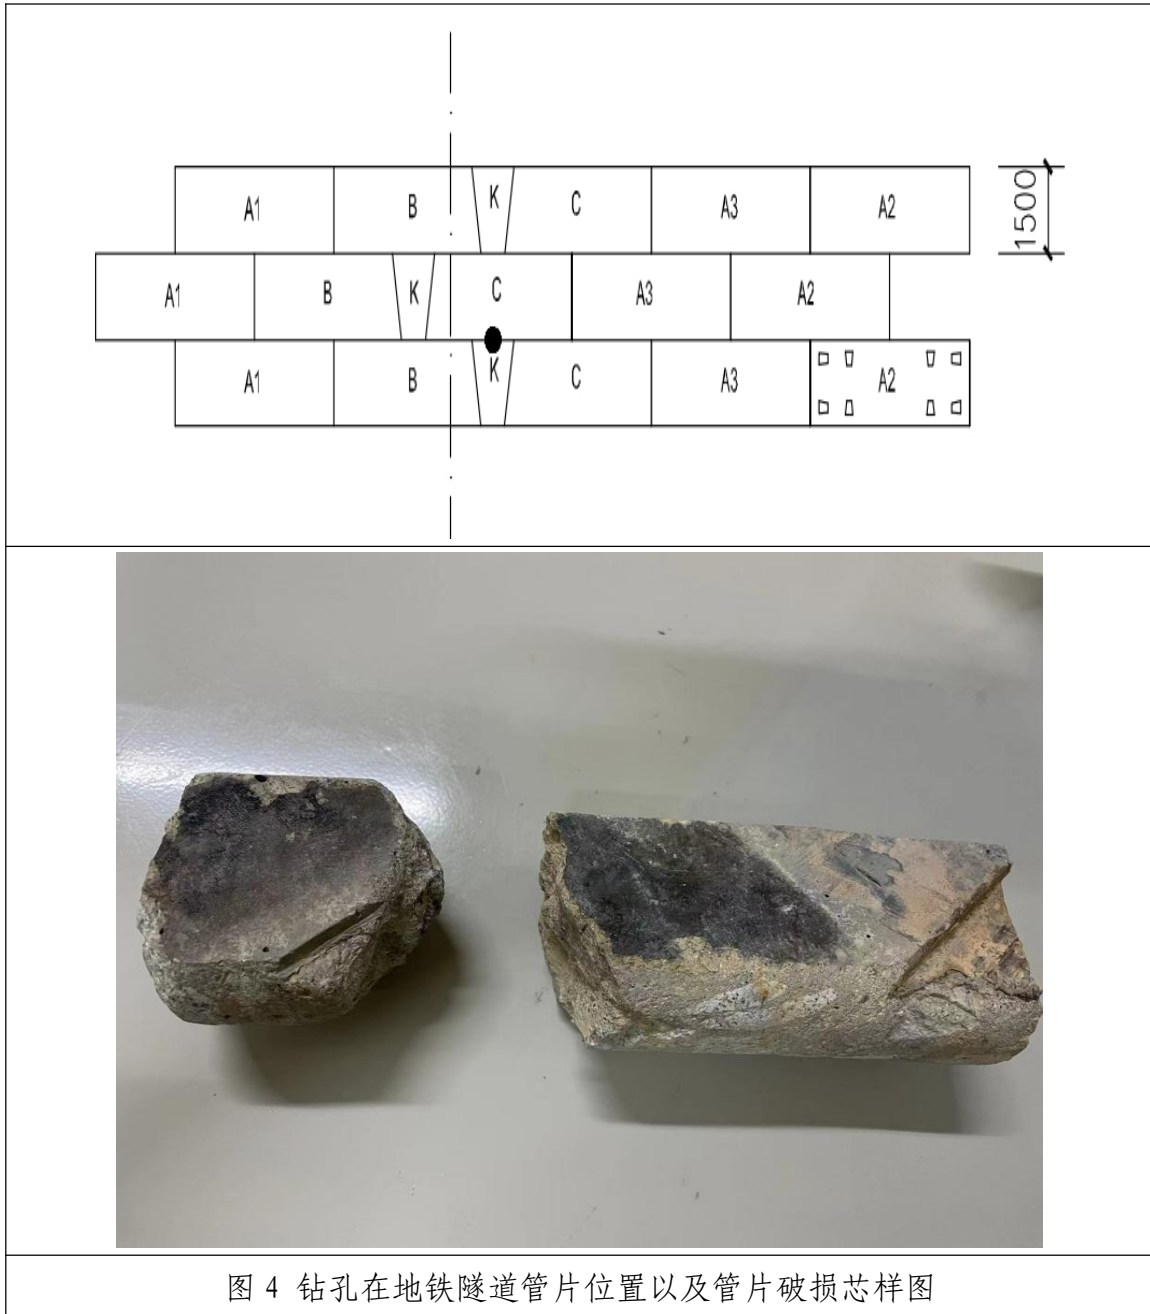
图 4 钻孔在地铁隧道管片位置以及管片破损芯样图

钻头在盾构管片 K 块与 C 块之间切削形成的孔洞直径 91mm，影响管片环向拼缝防水性能，同时钻切孔洞边缘混凝土缺失造成钢筋保护层厚度削弱。地铁集团已根据加固处理方案完成破损修

补处理，目前隧道修补处状态较好，未出现渗漏等异常情况，钻孔所在地铁隧道管片位置以及管片破损芯样见图 4。

检查破损管片以及相邻管片，未发现开裂、错台等情况。检查封口以及前后管片，未出现异常渗漏情况。

12月9日00时40分，在地铁正常停运后，按照制定的修复方案由地铁集团组织对隧道结构地下和地上部分进行修复施工。地下部分由地铁集团专业修复队伍对14号线隧道钻穿位置用快

干高强水泥加钢板封堵并进行隧道内泥浆清理；地上部分由安徽省城建设计院在地铁集团专业人员指导下，配合利用钻机进行地面注浆；修复施工期间，区住房城乡建设交通局及白云区重点中心分两批人员，同时跟进地下和地上部分施工协调工作。1时33分，完成被钻穿处钢板封闭工作。2时58分，完成隧道清洗工作。3时45分，完成地面回灌水泥浆工作。

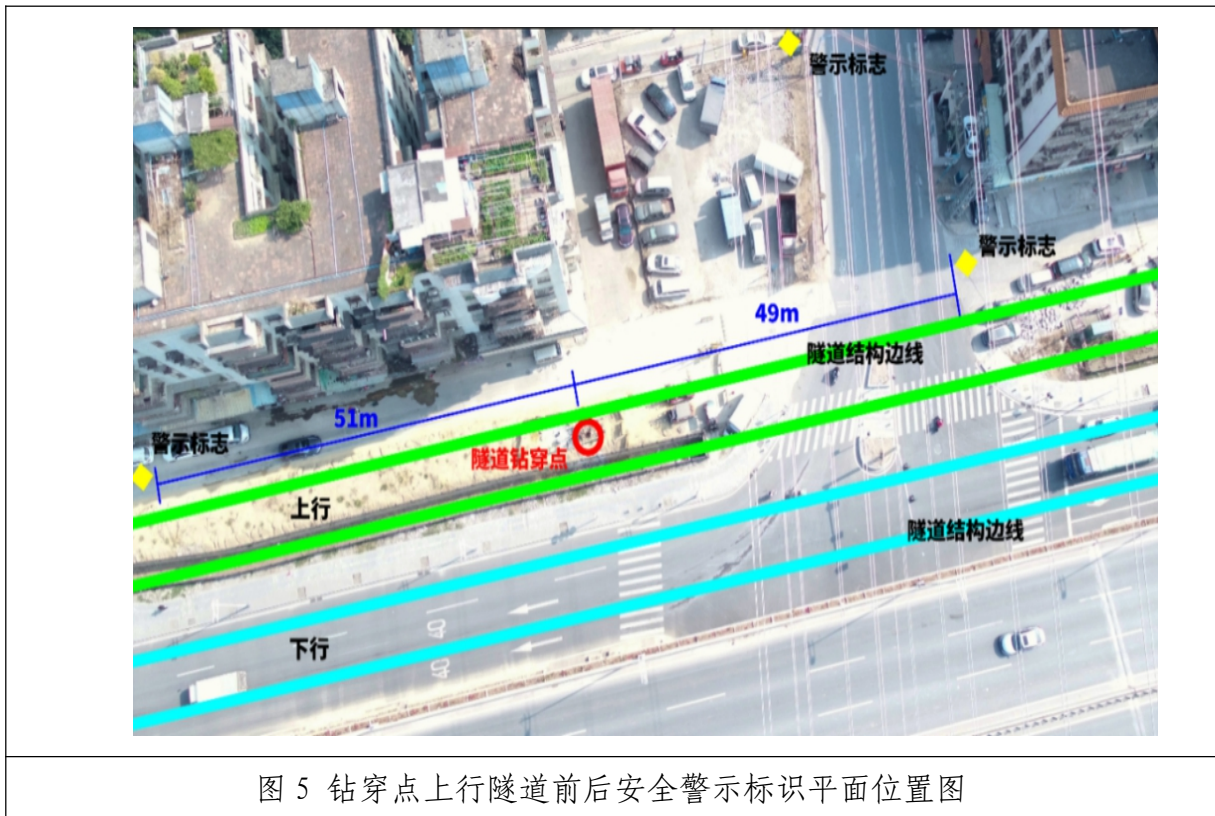
经核，广州地铁在本次事件钻穿点上行隧道外侧前后各约 50m 范围内共设置有 3 个警示标识，符合上述设置原则，详见图 5、6、7。事发前最后一个 ZK2 号钻探点距离地铁线路东侧柱形警示标识仅 25 米。

（五）广州地铁集团要尽快健全和完善《广州市轨道交通新线工程设计技术标准》，一是针对路面复杂地区，应结合实际增设安全警示标识，并在醒目位置设置安全保护区宣传牌，在主流媒体加强播放地铁安全公益广告密度，普及城市轨道交通安全知识，二是要明确安全警示标识所承载的内容，其内容应当包括地铁保护范围区域、保护范围边界、地铁走向、地铁保护要求、联系电话等相关信息。同时，广州市交通运输局要督促广州地铁集团完善保护区域巡查工作机制，针对当地施工作业时间特点增加巡查频次，补充强化对于安全警示标识的巡查要求，对于破坏地
