广州市天河区中铁五局四公司在建轨道交通十一号线沙河站横通道“12·1”较大坍塌事故调查报告

调查认定，广州市天河区中铁五局四公司在建轨道交通十一号线沙河站横通道“12·1”坍塌事故是一起地下施工遭遇复杂地质条件引发的较大责任事故。

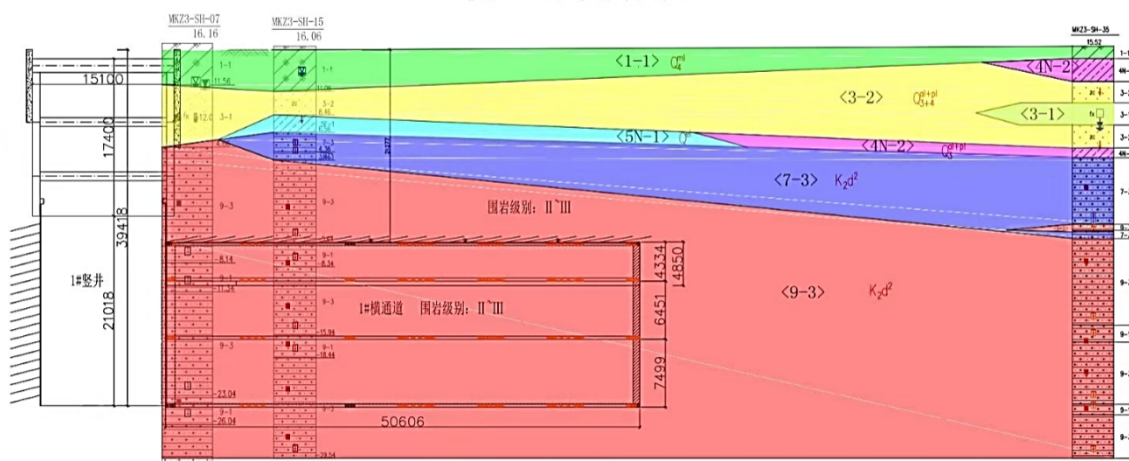
1#横通道地质剖面图

1#竖井位于车站东端，内净空 12×13.5m，深 41.385m，分两期开挖。1#施工横通道开挖断面宽 11.6m，高 18.285m，长 50.606m，分两期进行开挖。根据详勘报告，1#横通道全部位于微风化地层，开挖断面以上 10 m 左右存在中粗砂层和粉细砂层。

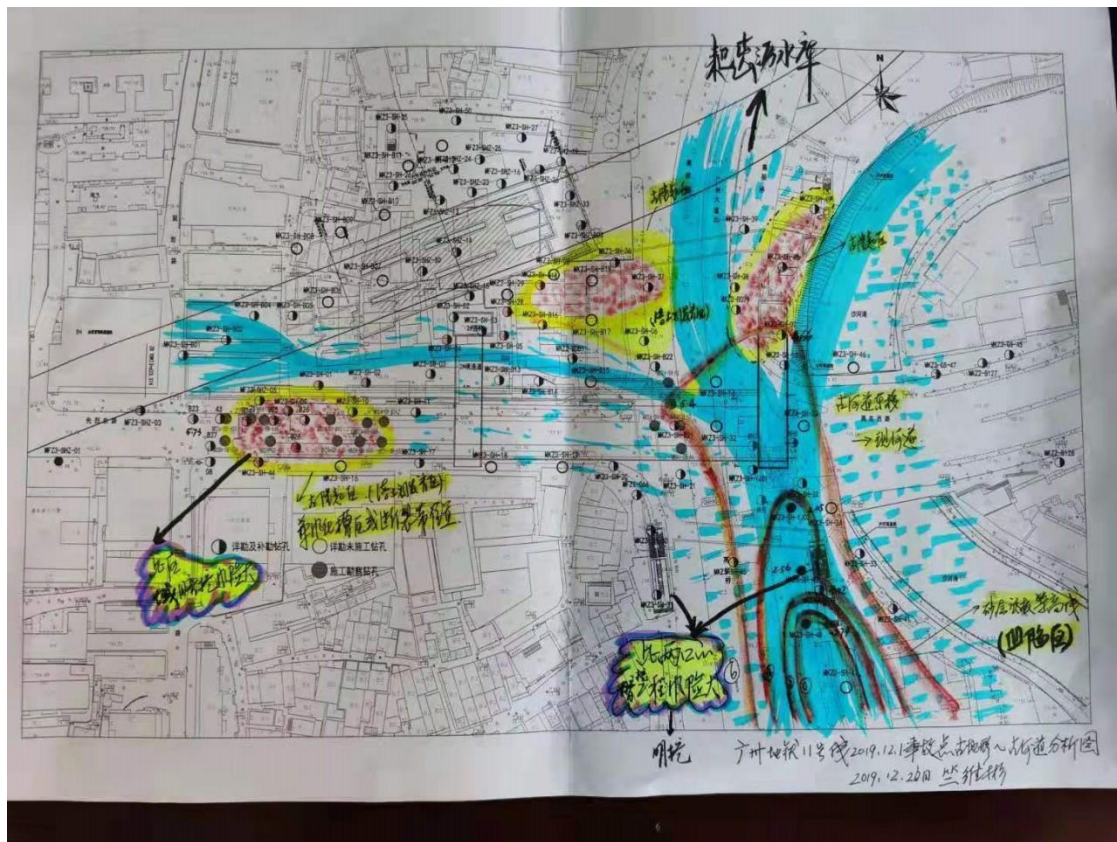
图示 广州市轨道交通十一号线沙河站水文地质图

3. 沙河站区域地质情况。沙河站区域地貌属珠江三角洲冲积平原，地势较平坦，局部地形起伏较大。区域位于先烈东路及广州大道北路口北侧地块，车站大致呈东西走向，周边多为道路、商铺及民宅。东侧为沙河涌，地下水位较浅，沙河涌（地表水）局部地段与地下水存在水力联系，见图示。

据水文资料，1#横通道所在区域位于古沙河涌频繁改道的右岸，冲积砂层厚。

若基岩裂隙充填泥质被扰动带走，裂隙透水性将明显加强。沙河站部分地段第四系砂层与基岩直接接触，砂层孔隙水与基岩裂隙水存在水力联系；河涌水与砂层水存在水力联系。勘察揭露有连续分布的砂层，连通性好，为地表水与地下水的联通创造了条件，当两者联通时，地下水渗流形成的水头压差，在围岩承压层（相对横通道上台阶拱顶上方岩石顶板）承压不足崩塌时，易出现突水涌砂、涌泥现象，从而造成地面塌陷。

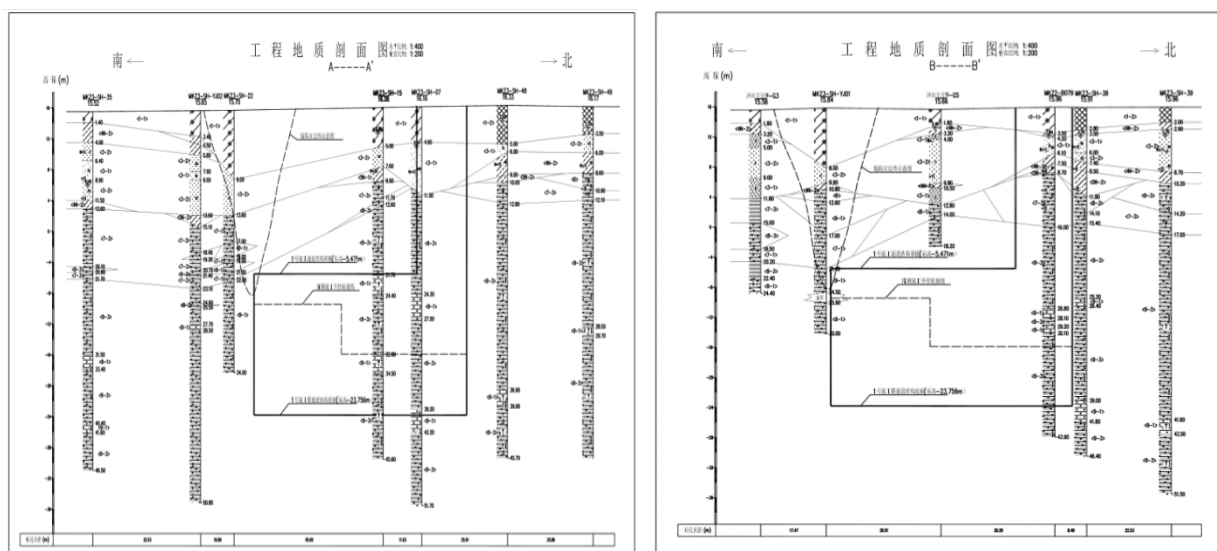
图示 沙河站塌陷区域地质剖面图

中风化带<8>、岩石微风化带<9>共九层，岩面起伏较大，各风化层交错分布，厚度不均，形成软硬夹层交替出现的现象，切硬壳层中间形成穿洞。塌陷区域东西侧地层结构特征详见图示。

根据事故发生后救援地勘成果，掌子面附近的 ZK16 及 ZK4 钻孔揭示横通道拱顶范围内正处于全~强风化含砾粉砂岩中，在距横通道拱顶上前方有较厚砂层，含水丰富、围岩稳定性差。

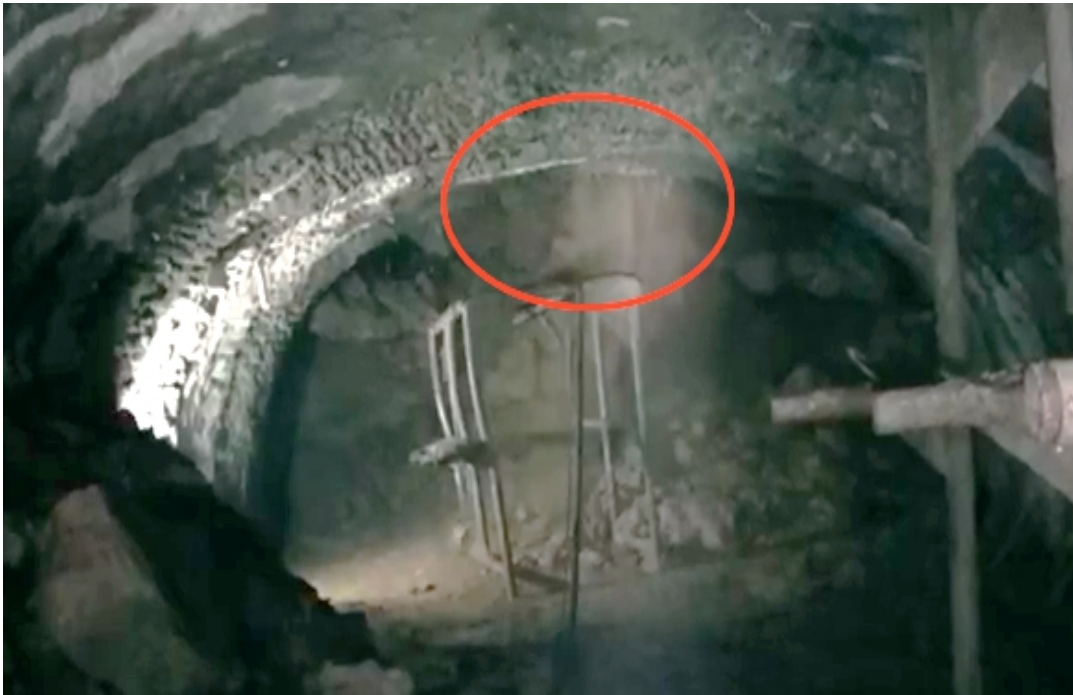
9 时 15 分左右，正在进行初支喷混凝土时，施工人员发现靠近掌子面拱顶突然出现涌水并有增大趋势。事发时横通道内共有

图示：掌子面拱顶突泥涌砂视频截图

(2) 路面塌陷前 1#横通道拱顶掌子面突水落石块的现象，表明横通道拱顶即将失稳，该现象属于横通道拱顶临近溶洞水体类不良地质体的可能先兆，即将发生较大范围的坍塌，拱顶地面随时可能塌陷，但这些征兆并未触及现场管理人员、施工人员对地面塌陷后果的认识，亦无采取更多应急措施。

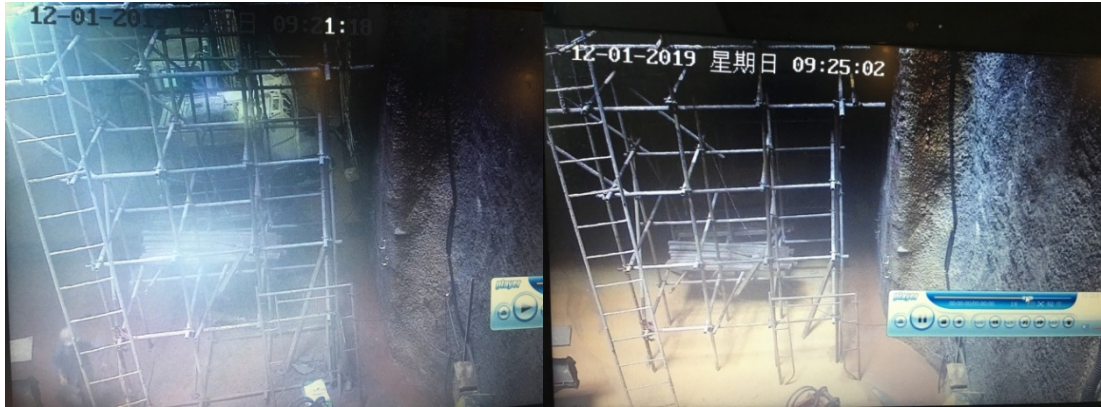
9 时 21 分小掌子面方面陆续有人员撤出，9 时 24 分 57 秒小掌子面里头瞬间一片黑暗，水不断涌向井口处。

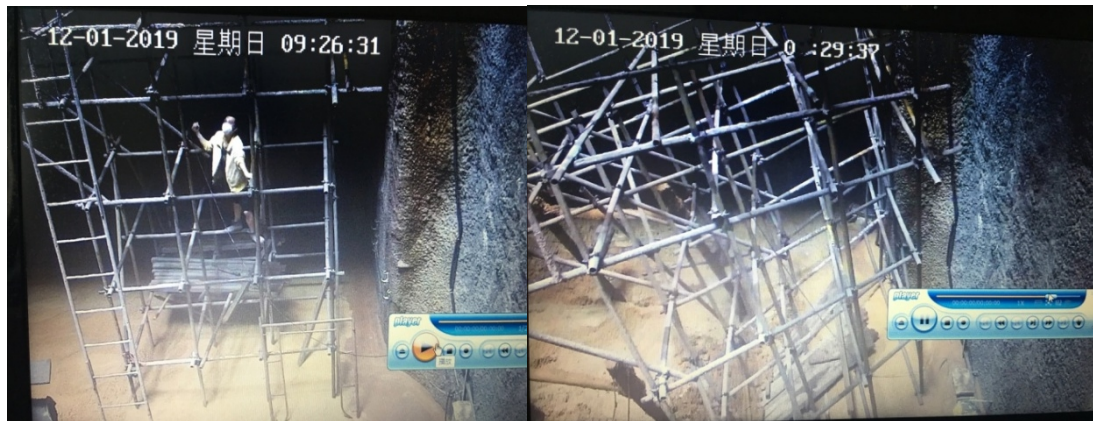
9 时 26 分见一名工人寻找出口，9 时 29 分起脚手架开始坍塌。

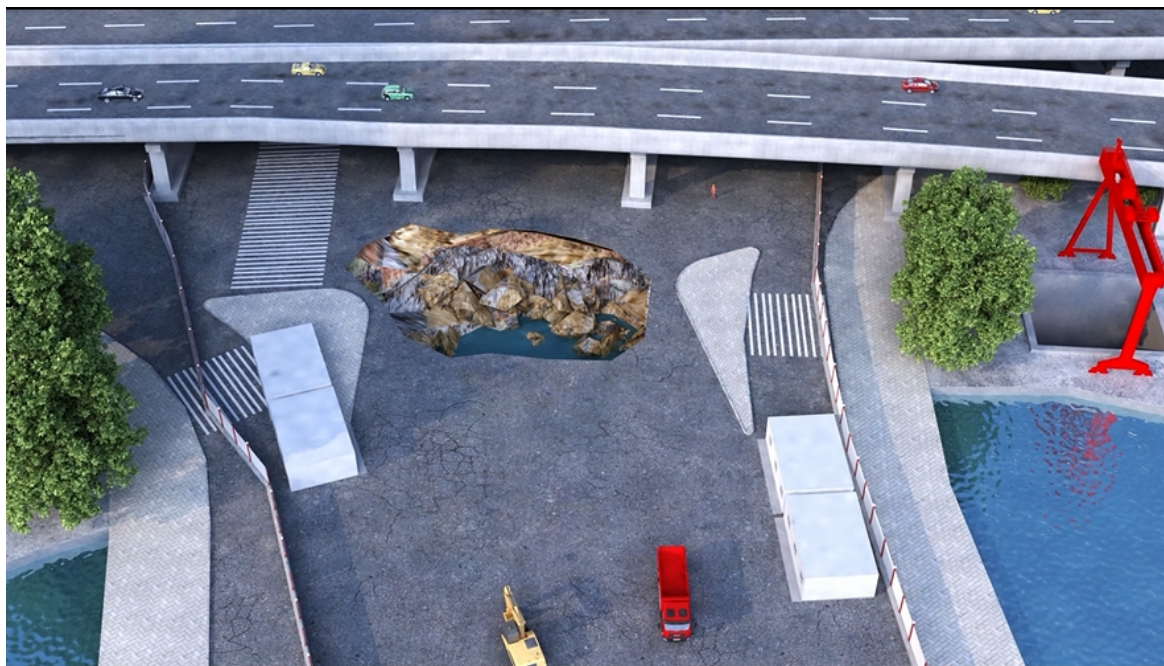
图示:塌陷区周边环境

约 9 时 28 分，广州市广州大道北与禺东西路交叉口突发地陷，途经该路段的 1 辆清污车和 1 部电动自行车随地面塌陷掉入地下，造成 3 人失踪。在初次塌陷后的 4 小时内，塌陷处又多次向外坍塌，塌陷范围由最初的约 20 平方米，扩展到直径约 27 米，面积约 570 平方米。塌陷区边缘西侧为广州大道高架桥，邻近广州大道高架桥的两个桥墩，北侧桥墩水平距离为 5.3m，南侧桥墩水平距离为 5.8m；塌陷区边缘东侧与跨沙河涌桥墩最小距离为

6.5m，距离东侧居民楼水平距离为 28 米。
