广州市增城区金叶子酒店二期项目 “11·23”较大坍塌事故调查报告

2020年11月23日14时34分许，位于增城区派潭镇高滩村的广州金叶子酒店有限公司二期项目中，发生一起施工边坡坍塌事故，事故造成4人死亡，直接经济损失约844.79万元。

调查认定，广州市增城区金叶子酒店二期项目“11·23”较大坍塌事故是一起生产安全责任事故。

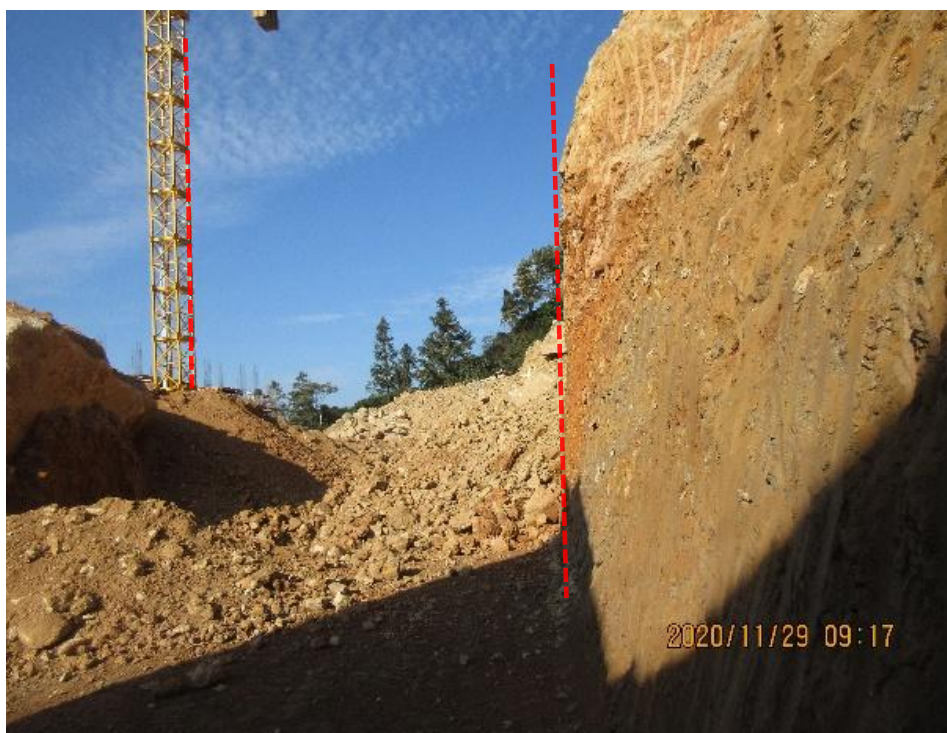
图 4 坍塌区域东侧边坡坡度对比情况

施工中,边坡土方开挖实际采取从坡底直接削坡的方式进行施工,未实施分层分段,削坡后坡度约 90 度,坡率约 1:0.1。边坡土方开挖方速运公司未办理作业面书面移交手续,未对存在高风险的作业面进行围蔽、设置警示标志,未安排专人驻场管理,未做好风险管控。

经勘查鉴定：坍塌边坡从挡土墙底面到边坡顶部最高点垂直距离约 22.05 米；坍塌部位岩体脱落边界东西方向约 17 米，高度约 14 米；边坡坍塌后暴露出坍塌体顶部为含块石的崩坡积层，层厚约 8 米；坍塌边坡底部为坡积层，平均层厚在 3 米左右，厚度不均匀；坍塌边坡底部以下为凝灰岩层，色泽不一，但具一定承载能力，其标高与挡土墙设计底面标高相当；坍塌部位最东边界距挡土墙端部距离约 14 米。

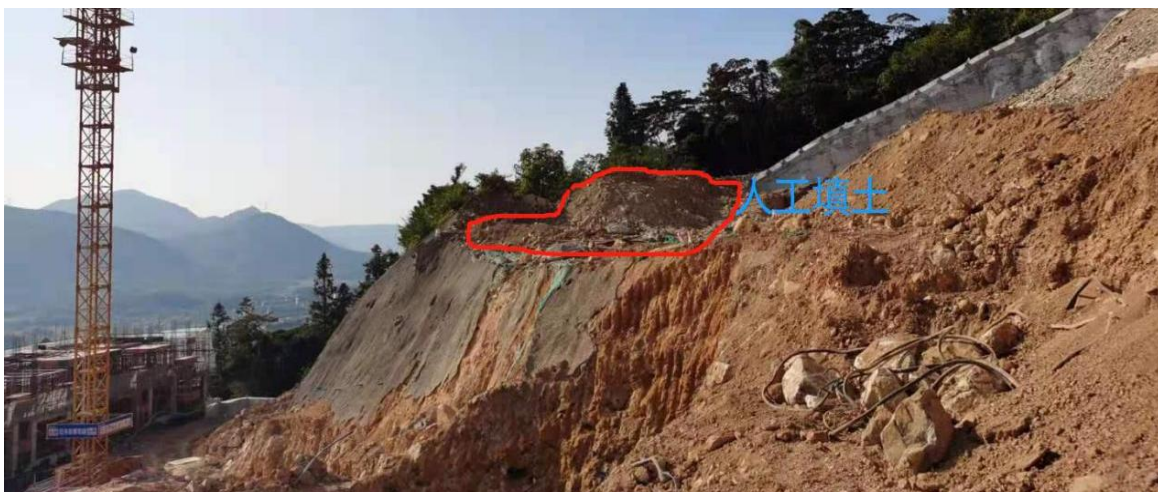
图 5 坍塌区域上方人工填土状况

坍塌部位挡土墙顶部存长度约 25 米，高度 1.6 米，底边宽度 3 米左右的堆载（如图 5 所示），堆载边缘与坍塌部位顶部边缘几乎重合。该堆载系顶部平台开挖、西部边坡处理等产出的弃土，最高荷载达 30KPa，对边坡稳定性存在一定影响。

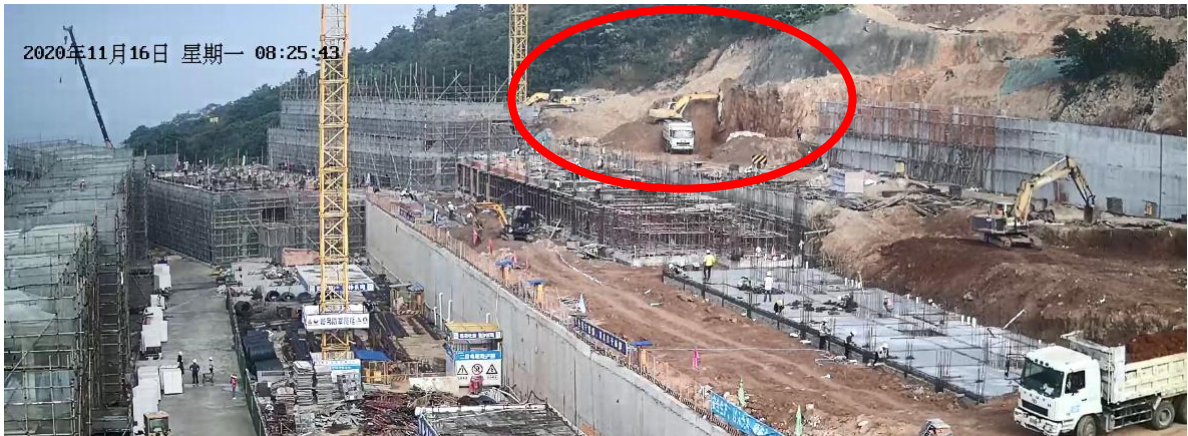
图 6 挖掘机在开挖山体

2020 年 11 月 16 日，施工总承包单位欣捷公司在完成第四排挡土墙前序施工后，需继续往前（事发区域）施工，建设单位现场负责人曾俊杰通知土石方开挖单位速运公司负责人开始开挖事发区域山体土石方。（如图 6 所示）

开挖期间，挖机司机陈广旋要求放坡后开挖，遭到金叶子酒店项目工程部经理曾俊杰的反对，最终未按要求放坡或支护。

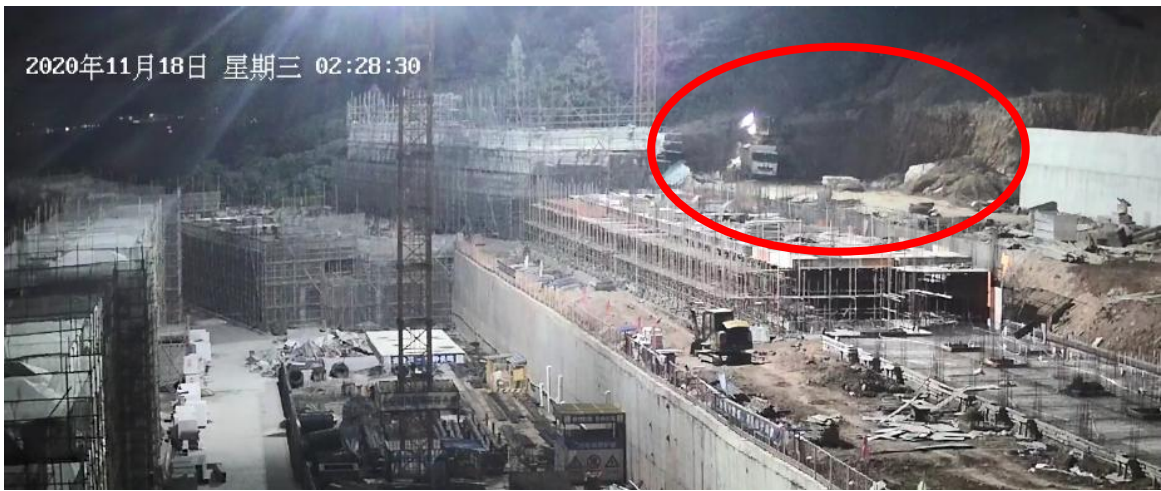
图 8 监控截图显示在开挖山体并将土方外运

截至 11 月 18 日凌晨 3:00，速运公司基本完成大面积土方开挖运输，该公司人员及机械转移至其他区域施工。

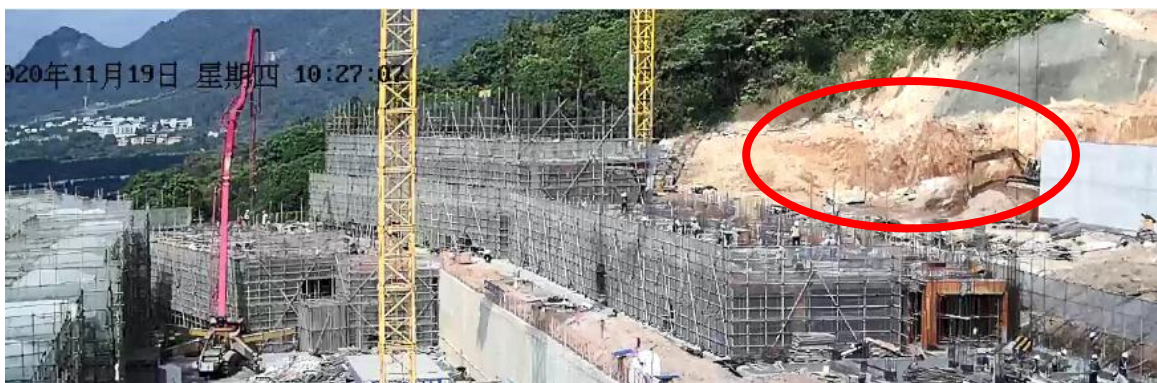
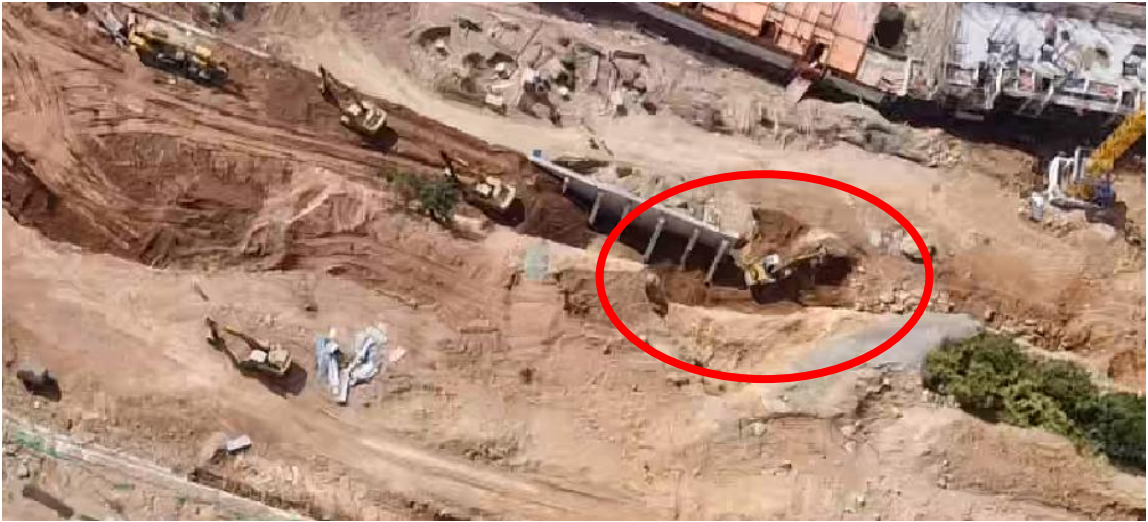
19日开始，施工总承包单位欣捷公司开始将挡土墙外面余留部分土石转移到挡土墙后方填埋。（如图 9、10 所示）

图 9 挖掘机在向挡土墙后方转运土石

图 10 挖掘机在向挡土墙后方转运土石

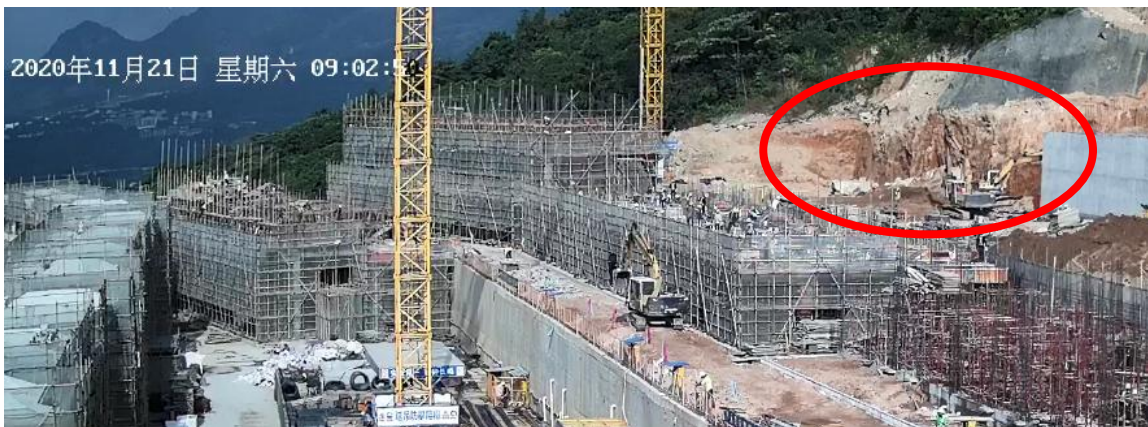
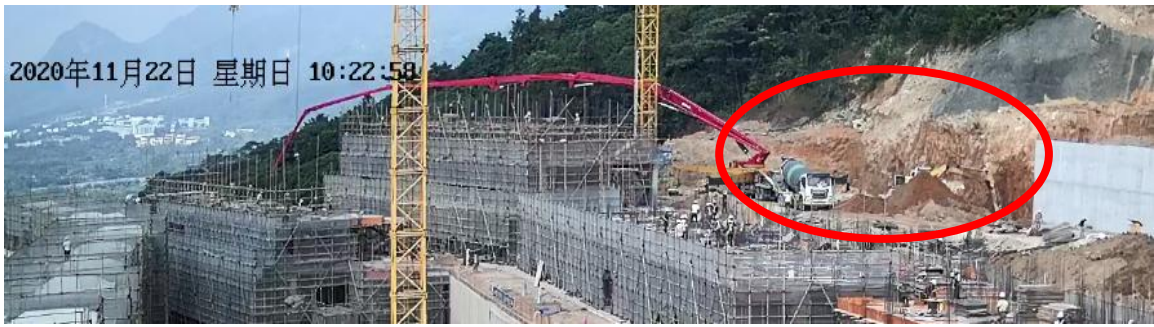
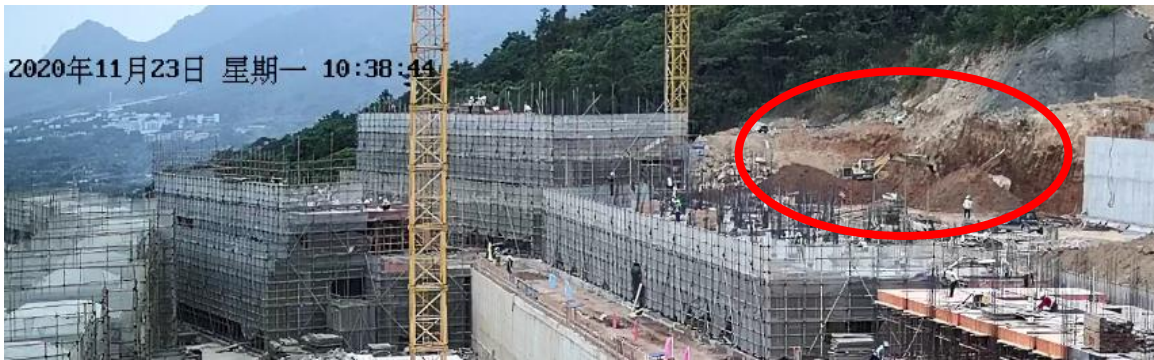
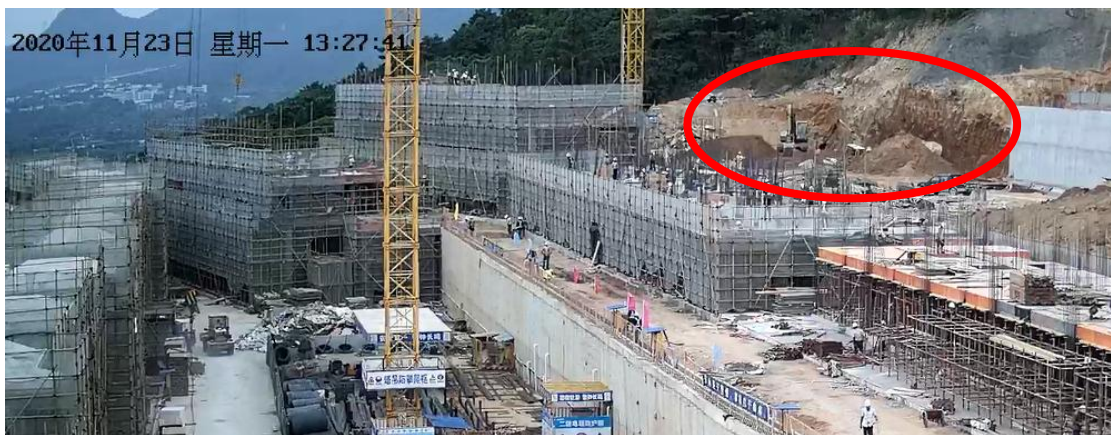
11月21日开始，由欣捷公司组织人员进行挡土墙基槽^①开挖。监控显示，截至事发前，欣捷公司仍在事发区域开展基槽修整作业。（如图 11-14 所示）基槽修整期间，欣捷公司口头向金叶子酒店项目现场负责人曾俊杰提出对山体放坡的建议，遭到曾俊杰的拒绝。

图 11 挖掘机在开挖基槽

图 12 挖掘机在开挖基槽

图 13 挖掘机在开挖基槽

图 14 挖掘机在开挖基槽

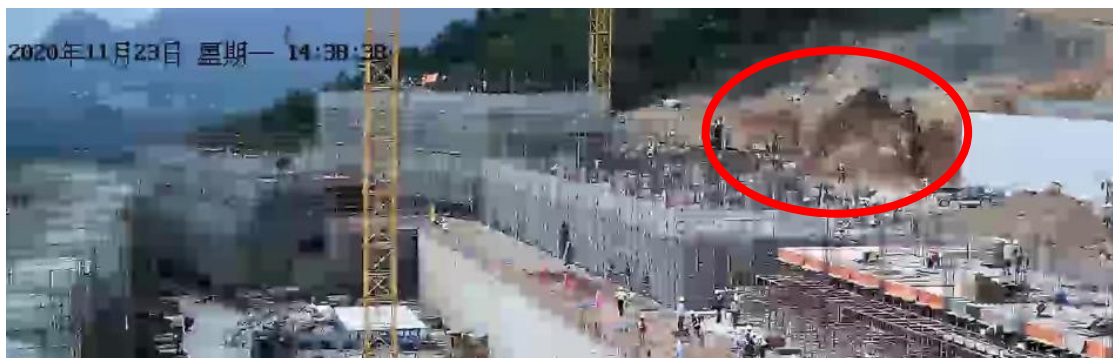
图 15 第一次坍塌

11月23日14时00分许，基槽修整完成，两台挖掘机先后开出基槽。14时30分许，欣捷公司施工人员杨志高下到基槽内检查基槽开挖情况。约14时34分突发山体坍塌，导致杨志高下半身被埋，欣捷公司施工人员陈日松立即大声呼叫并组织附近人员蒋名宏、彭章球、张孝青、郭友分、范恺、李耀东等人进行救援。约14时38分，山体发生二次坍塌，导致正在救援的陈日松、蒋名宏、彭章球被埋，共造成4名人员被坍塌掩埋。经全力抢险救援，至11月23日晚19时许，该4名人员已全部找到，其中2人送医抢救无效宣布死亡，另外2人当场证实死亡。事故共造成4人死亡。

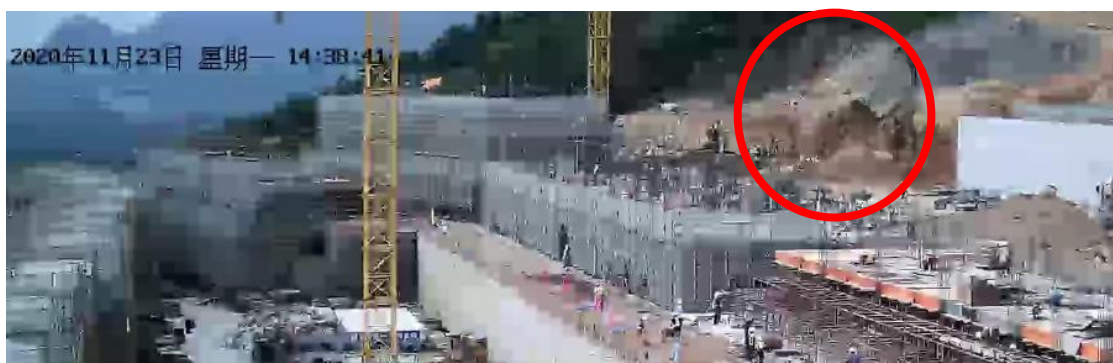
图 16 第二次坍塌

3. 现场盲目救援，加剧伤亡。坍塌发生后，现场人员无组织盲目救援，造成次生事故，加剧了人员伤亡。

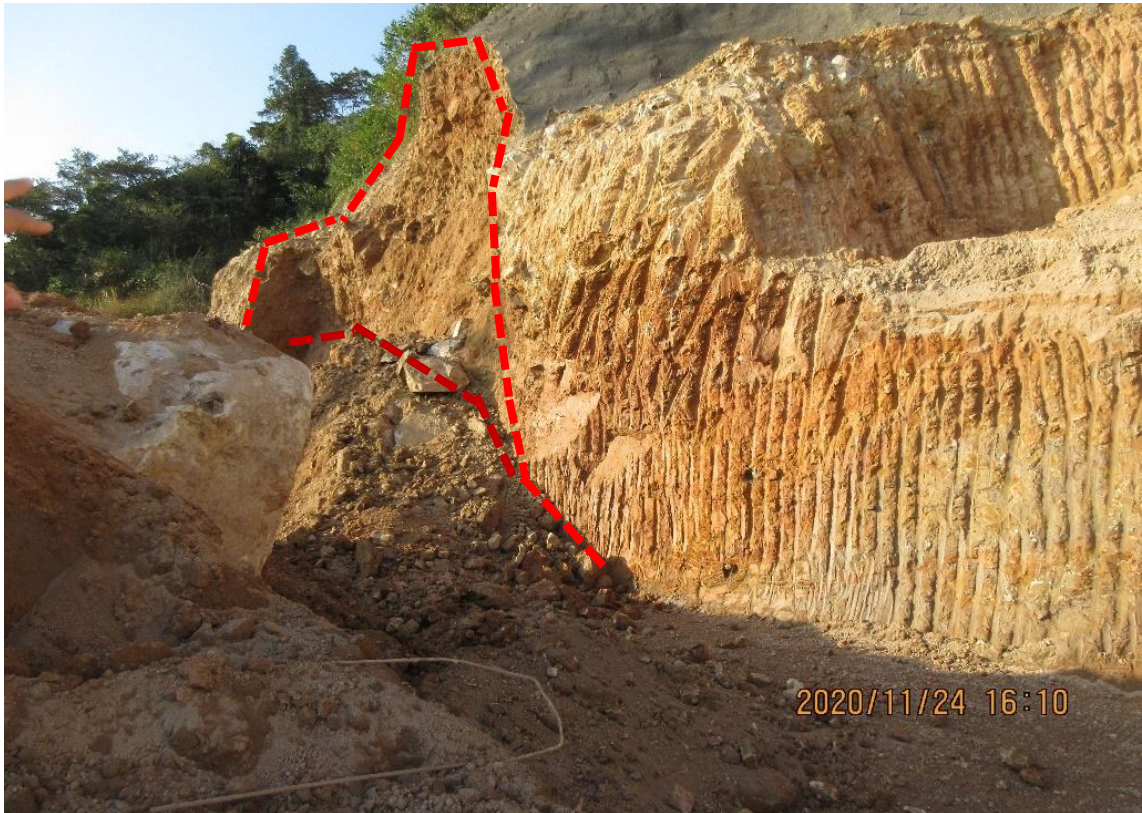
图 17 事故坍塌全貌

1. 违规开挖，形成高陡边坡。首先是速运公司在山体开挖过程中未按照施工图要求和专项方案采取从上至下分层分段的开挖顺序进行，未采取削坡、放坡、支护等安全技术措施，违规作业，形成重大安全隐患；然后是项目部未根据安全专项施工方案要求做好施工前准备，未对边坡进行支护并经检测合格后，冒险作业，继续掏挖山体并开挖基槽，最终导致坍塌。

2. 违章冒险作业，安全管理混乱。在监管部门责令整改后，仍没有对危险区域进行围蔽、撤离人员、设置安全警示标识，致使人员无安全监护、安全警戒情况下进入高陡边坡根部作业，导致人员坍塌被埋。
