广州市白云区北环高速“7·25”较大道路交通事故调查报告

2022年7月25日5时15分许，位于广州市白云区北环高速东行广园入口路段，发生一宗两辆货车和一辆小客车碰撞的交通事故，致3人死亡，3车不同程度损毁，直接经济损失378万元。

事故调查组认定，广州市白云区北环高速“7·25”较大道路交通事故是一起生产安全责任事故。

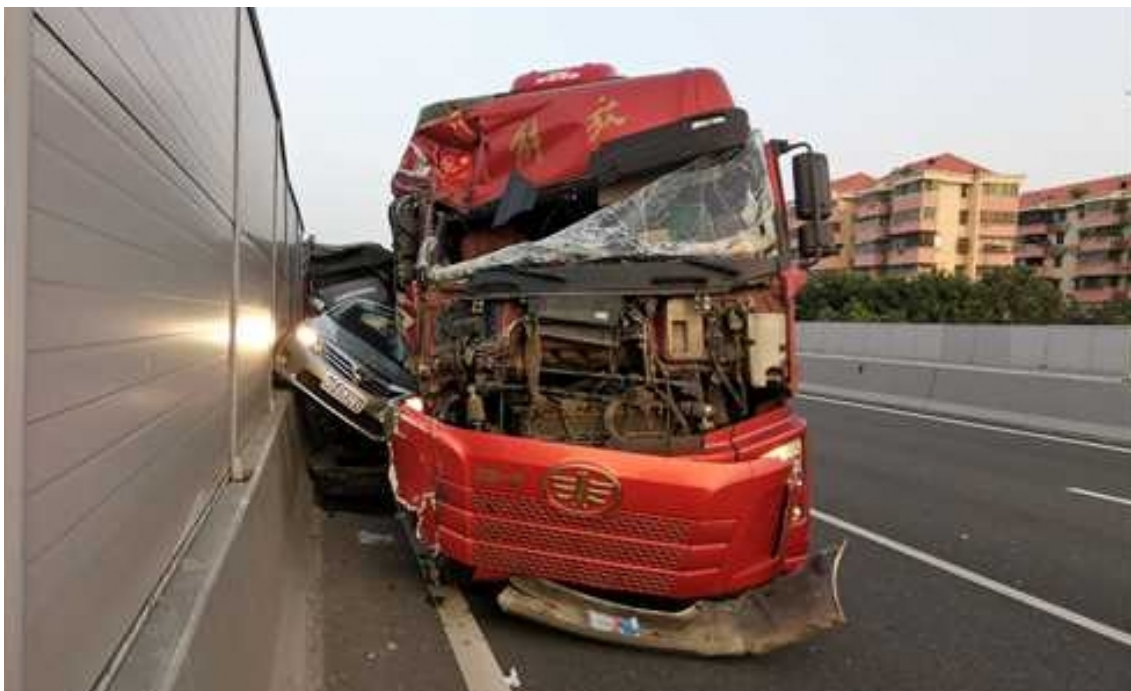
图 1 事故后桂 R07869 号重型半挂牵引车图

据检验：桂 R07869 号重型半挂牵引车的制动性能、转向性能、灯光性能均合格，桂 R8708 挂号重型仓栅式半挂车的制动性能、灯光性能均合格，该车超载 10.4%，事发时车速为 61.56km/h（事发路段限速 80km/h）。

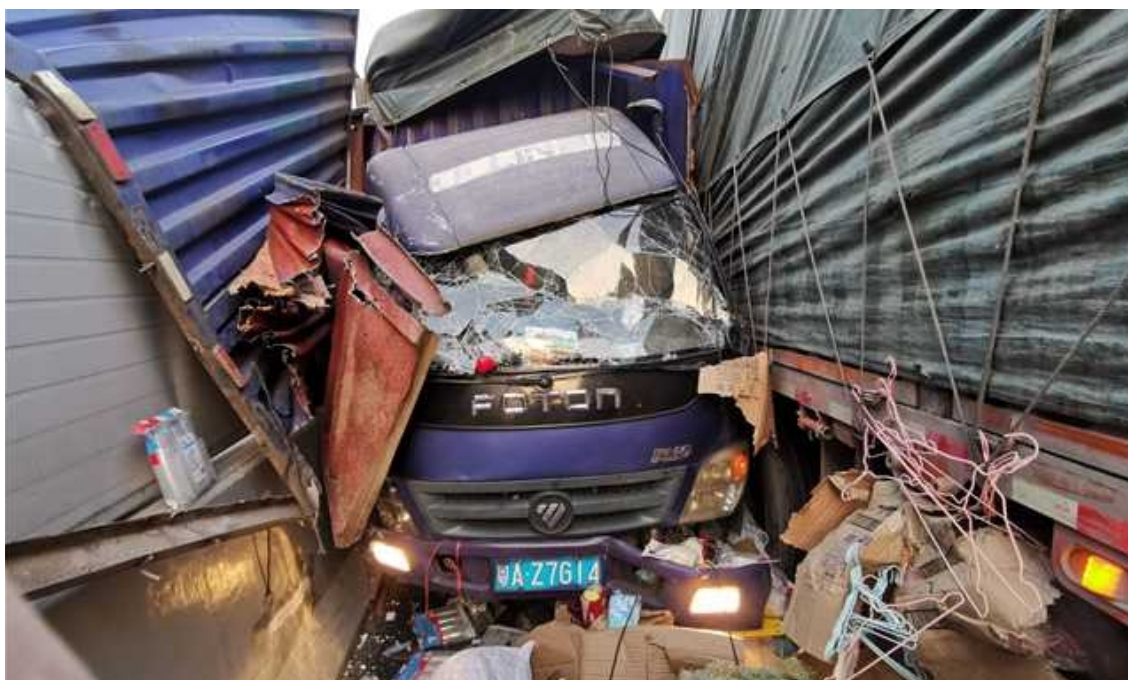
图2 事故后粤 AZ7G14 号轻型厢式货车图

据检验:粤 AZ7G14 号轻型厢式货车的制动性能、转向性能、灯光性能均合格,后部反光标识不合格,该车超载 152.4%,事发前车速 63.72km/h,事发时处于停止状态。

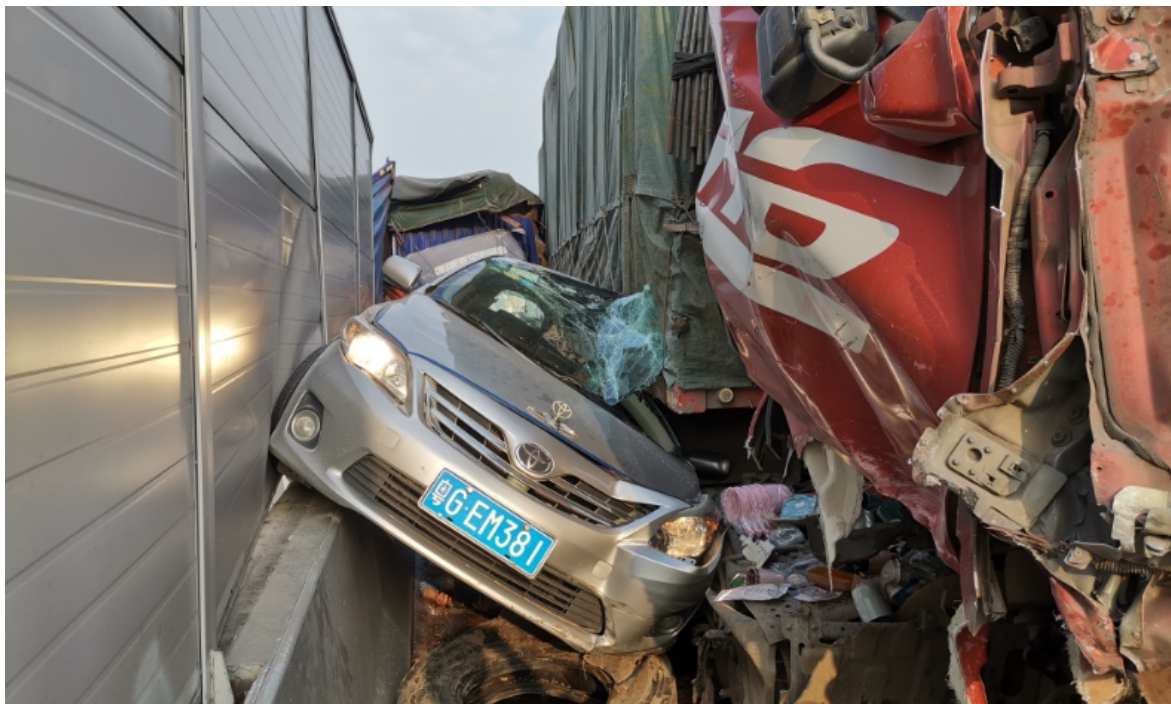
图 3 事故后粤 GEM381 号小型轿车图

据检验：粤 GEM381 号小型轿车的制动性能、转向性能、灯光性能均合格，事发前车速为 81.79km/h，事发时处于停止状态。

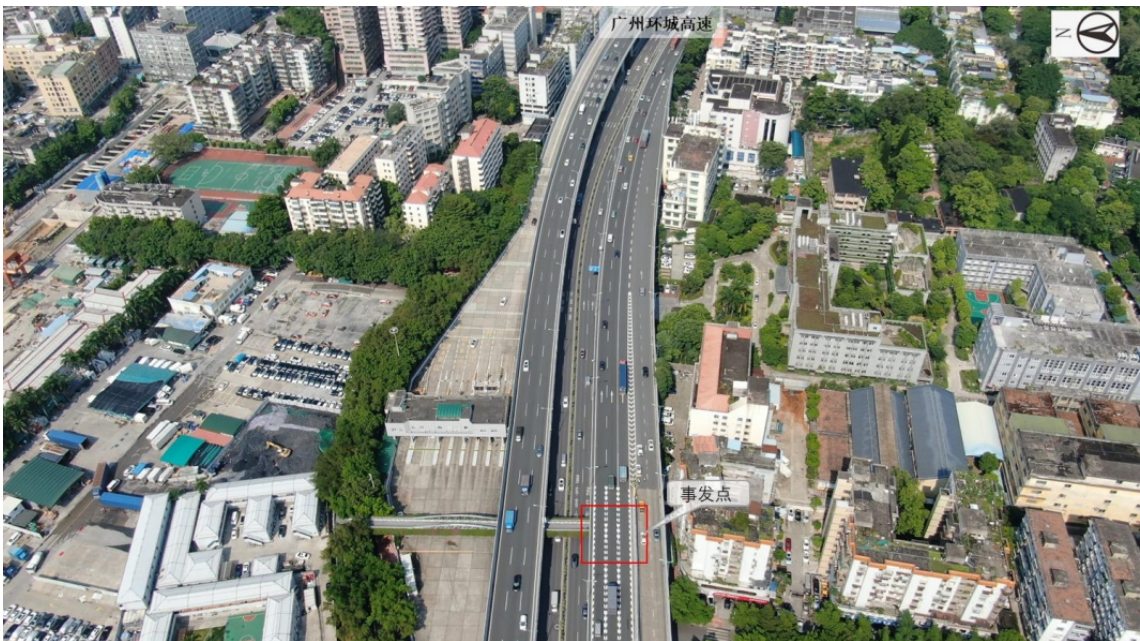
图 4 事发点图片

事故地点为广州市白云区广州环城高速上行 9 公里 230 米处。事发路段为高速公路高架桥，呈东西走向，西往东方向设有三条机动车道，道路两侧设水泥护墙防护，南侧为水泥护墙及隔音屏，完好干燥的沥青路面，交通信号为标志标线，夜间有路灯照明。事发路段限最高时速 80 公里，事故现场以西 400 米处有一电子监控设备。

一条环形高速路，全长约 60 公里，大部分路段是双向 6 车道，设计时速 100 公里，实际限速 80km/h，部分路段限速 100km/h，分为东环、南环、西环及北环 4 段。事发广州环城高速公路瑶台至广氮段 1988 年按照城市道路建设标准通过原广州市城乡建设委员会初步设计审查，“北环路段以中国《公路工程技术标准》为依据，参考先进国家的标准，结合我市的特点进行设计。北环全线为六车道，每车道宽 3.75 米，均不设紧急停车带。”^②

（一）相关企业要落实安全生产主体责任。市交通运输局负责将此事故通报交通运输相关企业，督促运输企业强化交通安全管理，强化司机交通安全教育和培训，落实交通安全主体责任，从源头管控司机疲劳、超载等违法行为。督促道路业主单位根据道路实际情况，梳理出路网中的交通拥堵点、事故多发隐患点，在突发情况下，采取多种措施手段迅速处置；优化路政巡查、摄像枪巡视、拯救巡检、交警巡查四位一体的联巡机制的基础上，重点加强夜间路面巡查力度；近期在无路肩路段的适当位置，增设反光锥等应急设施，远期改扩建时，按规范要求布设硬路肩；调整道路交通标志和标线的设置形式、设置数量、设置位置，更以利于驾驶人判断路况变化；定期开展交通事故处置应急演练；及时复盘总结事故处置经验，不断提升事故处置效率。

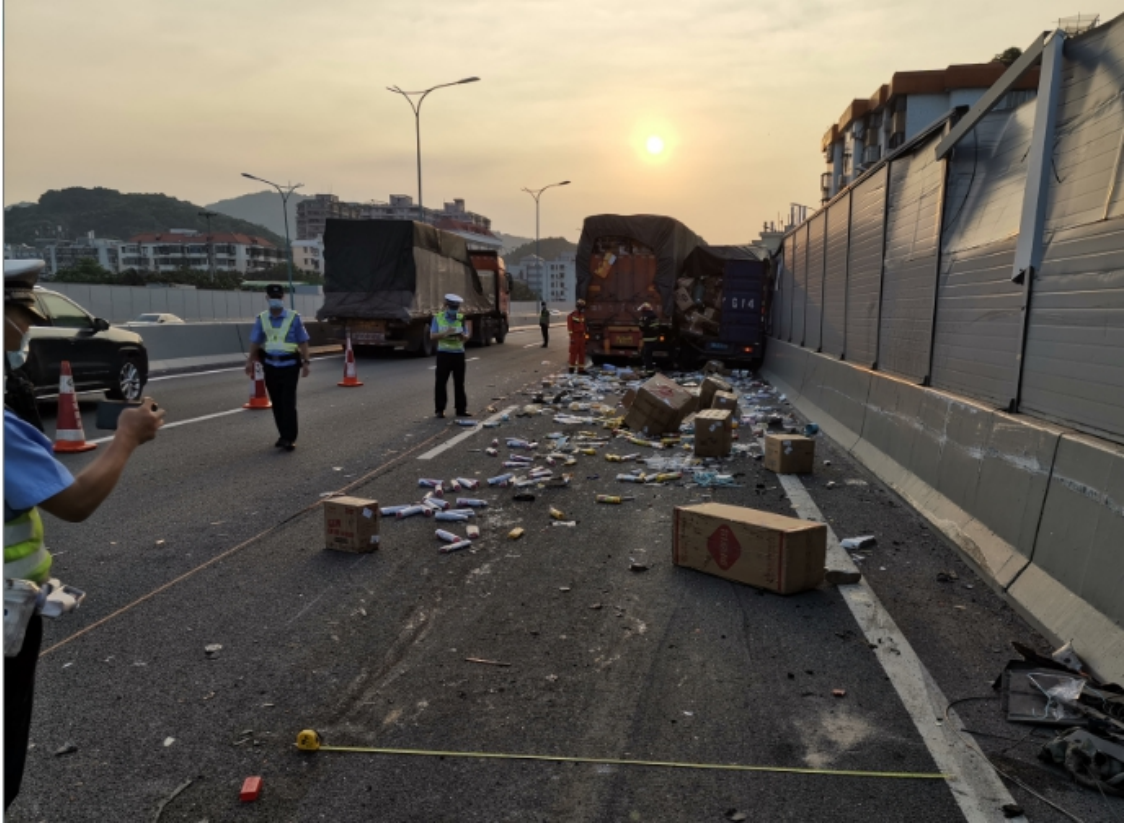
图5 事故现场图片

事故调查组通过深入调查和专家论证，认定事故的直接原因是：钟海智驾驶机动车在高速上未按规定变更车道，影响相关车道内的车辆正常行驶，碰撞郑友林驾驶的货运机动车发生一次事故；事故后 2 人均未按规定设置警告标志，且未组织车上人员迅速转移到安全地方，遇蔡达超未按操作规范安全驾驶的重型货车，发生二次事故，导致 3 人死亡。
