广州市从化区大广高速“7·16”较大道路
交通事故调查报告

广州市从化区大广高速“7·16”较大道路 交通事故调查报告

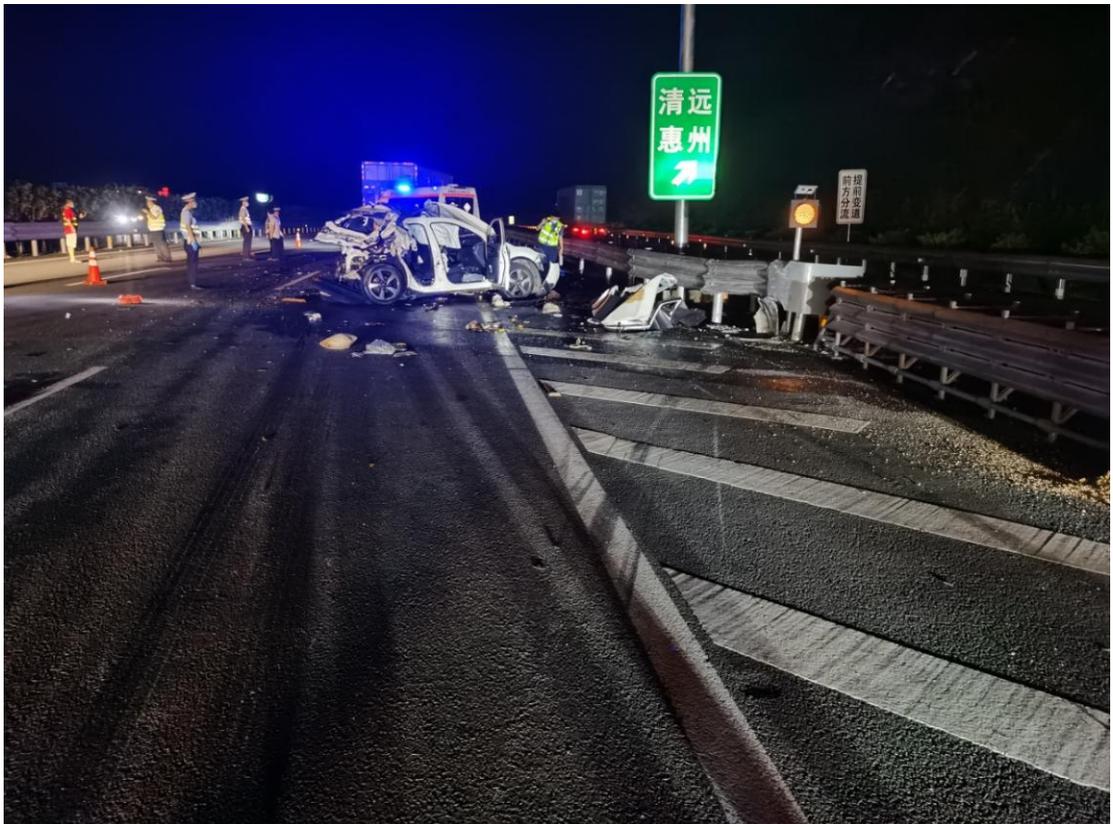
4. 第三车道及应急车道有大量散落物，第三车道内有挫地痕及划痕，有两条轮胎痕。

图 1 事故后道路痕迹及散落物品图

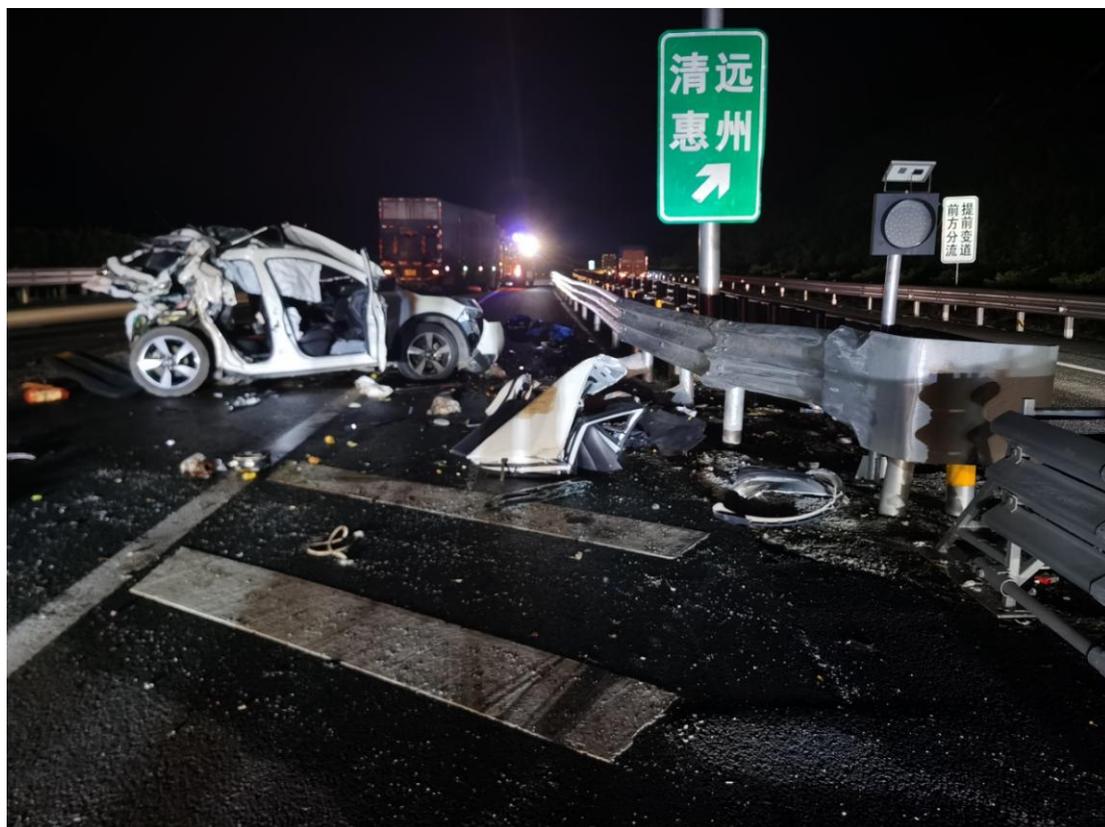
5. 粤 LJ297U 号小型普通客车车尾撞击严重变形，车头

也有严重碰撞痕迹；赣 BA5337 号重型厢式货车车头部位有明显碰撞痕迹。

图 2 事故后粤 LJ297U 号小型普通客车图

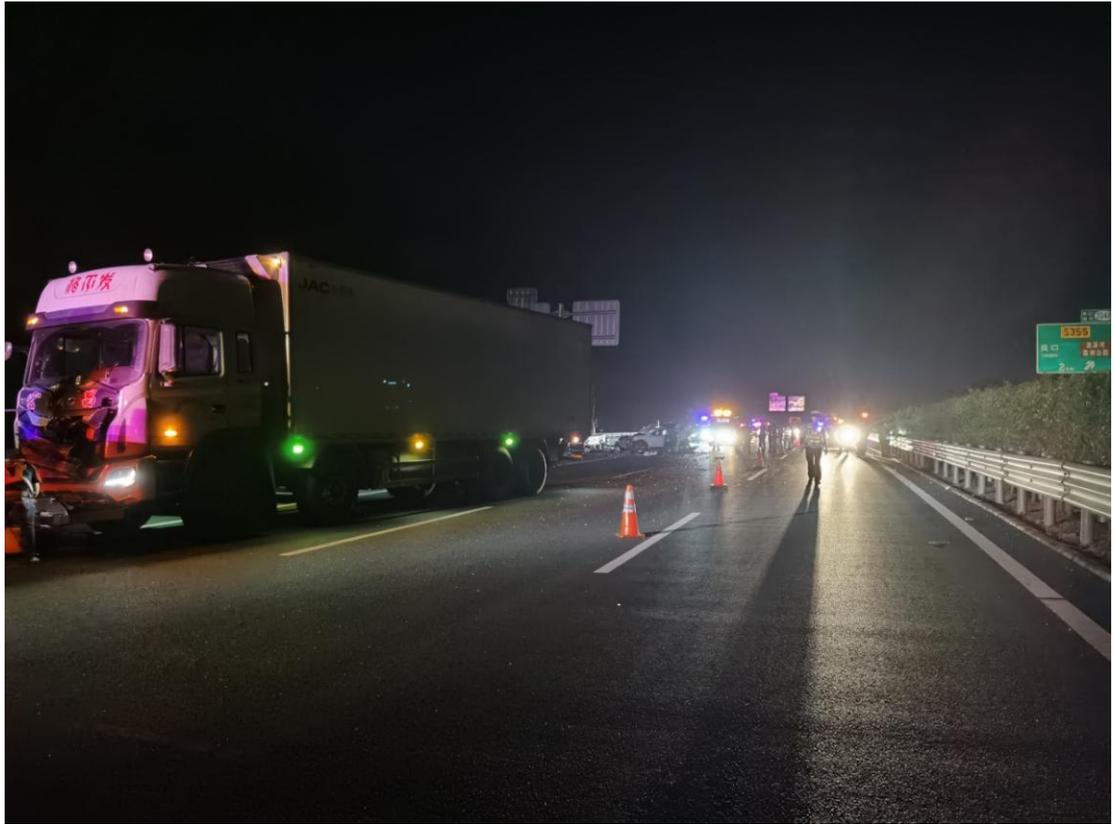
图3 事故后赣 BA5337 号重型厢式货车图
