广州增城花莞高速“8·18”较大道路交通  
事故调查报告

# 广州增城花莞高速“8·18”较大道路交通事故调查报告

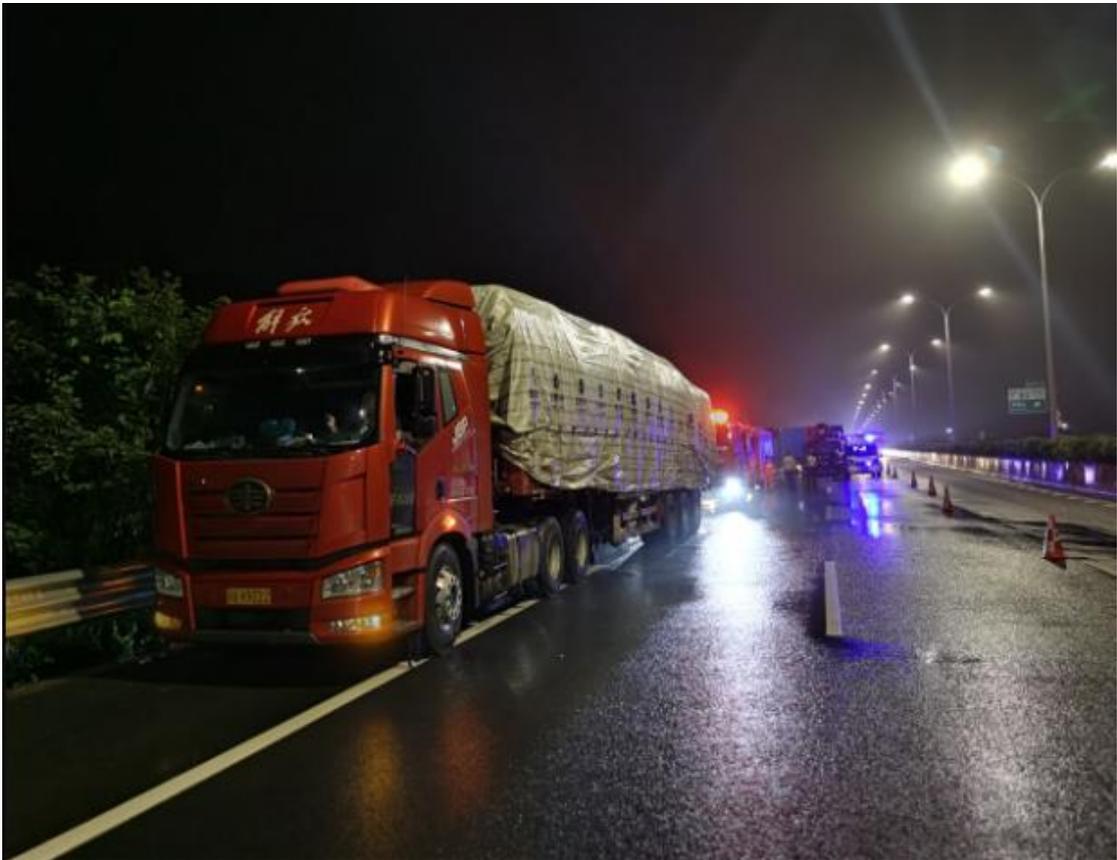
第二次碰撞后，现场赣 AK659 挂号重型仓栅式半挂车车尾损坏，车辆在最前方应急车道停车；粤 BLS497 号重型厢式货车车头严重损坏、车尾损坏，斜停横跨应急车道和慢车道；粤 ADK0688 号小型轿车车头、车身严重损坏，停在慢车道与中间车道之间。

事发现场赣 AK9222 号重型半挂牵引车牵引赣 AK659 挂号重型仓栅式半挂车照片

赣 AK9222 号重型半挂牵引车灯光性能不合格<sup>④</sup>，赣 AK659 挂号重型仓栅式半挂车灯光性能合格，柔性反光标识<sup>⑤</sup>不合格，驶过视频参照线时的行驶速度为 41.9Km/h，事故后整体称重超核定标准 1.1%<sup>⑥</sup>。

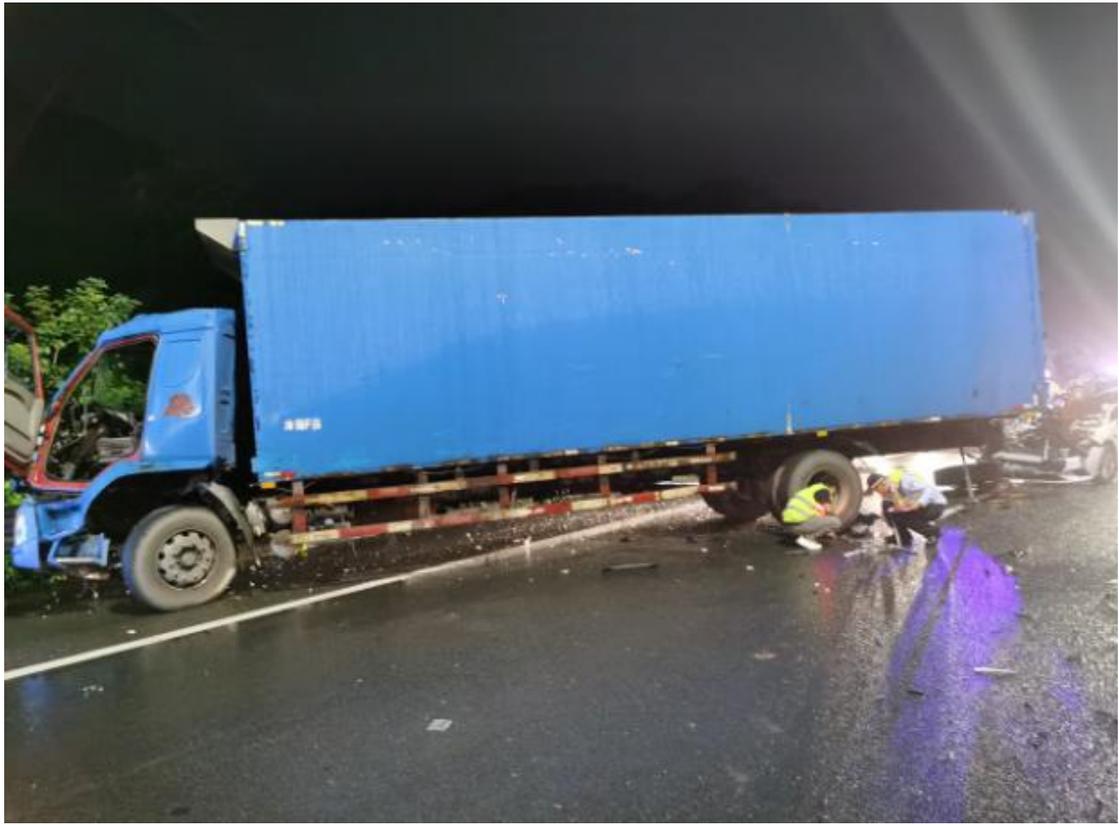
事发现场粤 BLS497 号重型厢式货车照片

粤 BLS497 号重型厢式货车无法确定事发前雨刮性能，制动性能合格，其事发前转向性能不合格<sup>①</sup>，灯光性能合格，反光标识不合格<sup>②</sup>，后下部安全防护装置不合格<sup>③</sup>，驶过视频截图路段时的行驶速度为 97.2Km/h。

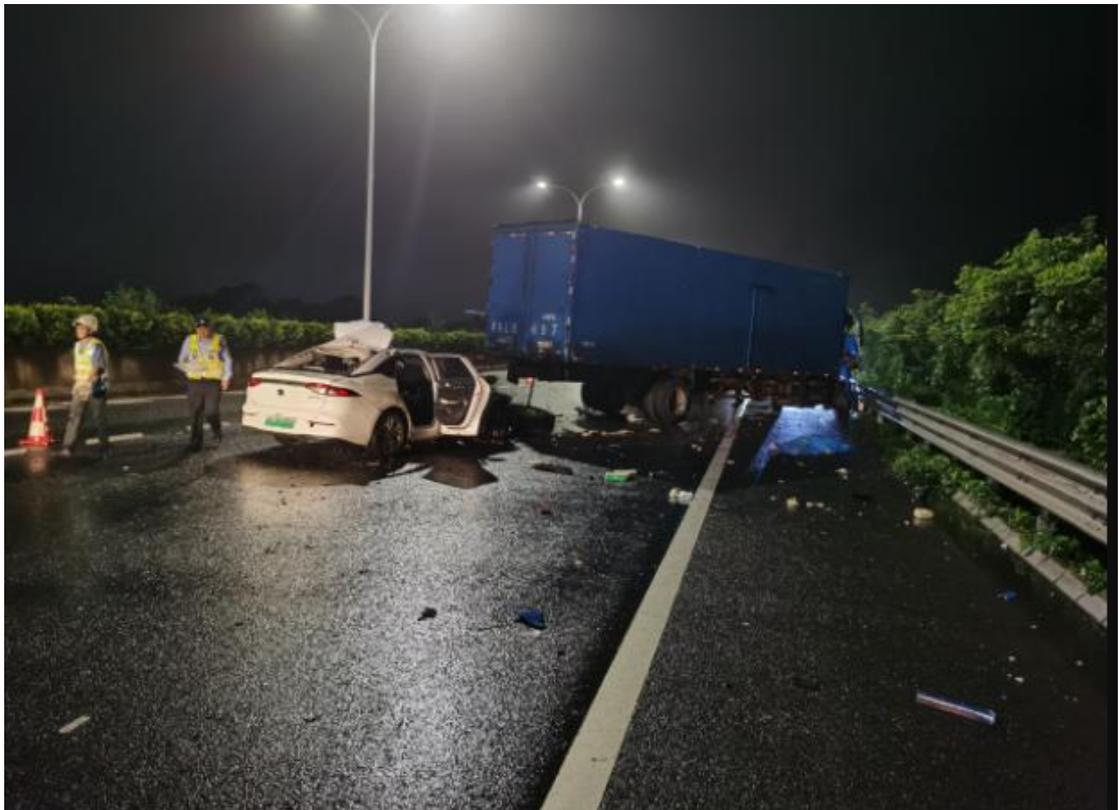
事发现场粤 ADK0688 号小型轿车照片

法确定事发前雨刮性能和灯光性能，其事发前制动性能合格，转向性能合格，后排安全带性能合格，驶过视频截图路段时的行驶速度为 86.4km/h。

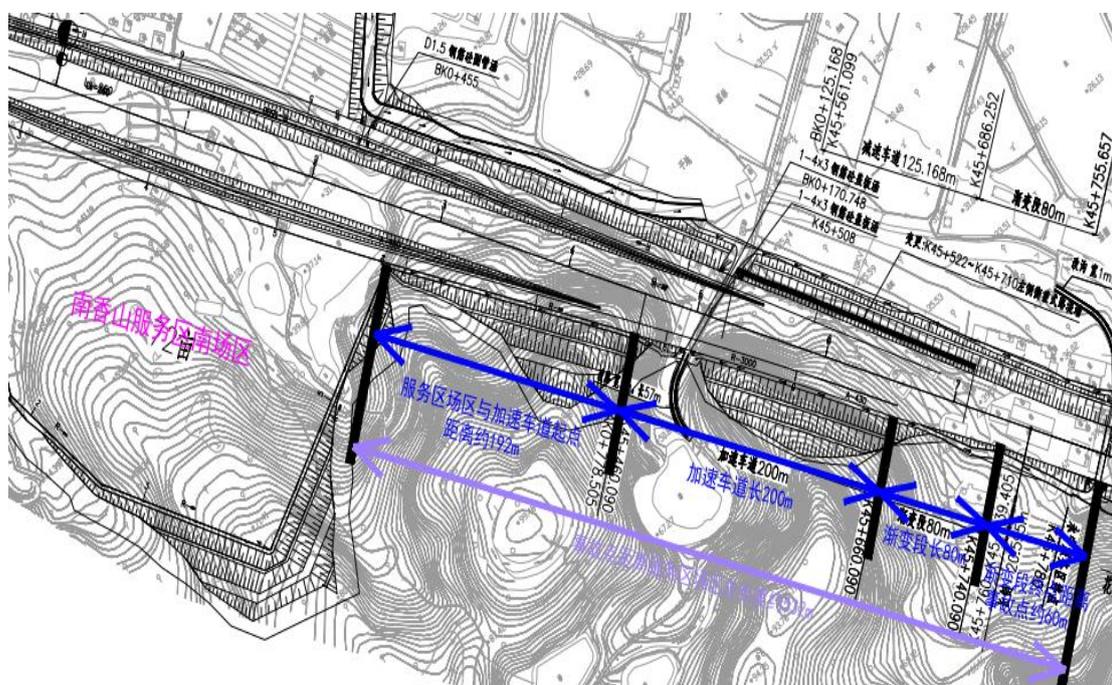
道路指标情况图

事故调查组委托广东省交通规划设计研究院根据《公路路线设计规范》(JTG D20-2017)和《道路交通标志和标线》(GB5768),对事发道路线形指标和标志标线指标进行核查。经核查,事发位置圆曲线半径、平曲线长度、圆曲线转角、缓和曲线、最大纵坡、竖曲线、加速车道长度、渐变车道长度、交通标志设置、交通标线设置符合设计建设当年的国家标准和行业标准。

虽然经第三方技术机构对于事发道路线形指标和标志标线指标认为符合国家标准和行业标准，建议市公安交警部门、市交通运输部门要督促指导广州快速交通建设有限公司：全面排查相关高速公路主线出入口风险隐患，对震荡标线、反光膜、黄闪灯、爆闪灯、声光报警设施、限速标志、导向牌、疲劳驾驶宣传牌等进行增强设置，并定期开展交通安全设施大排查，进一步提升道路行车环境。
