广州市南炬汽车用品实业有限公司

“12·16”一般火灾事故

调查报告

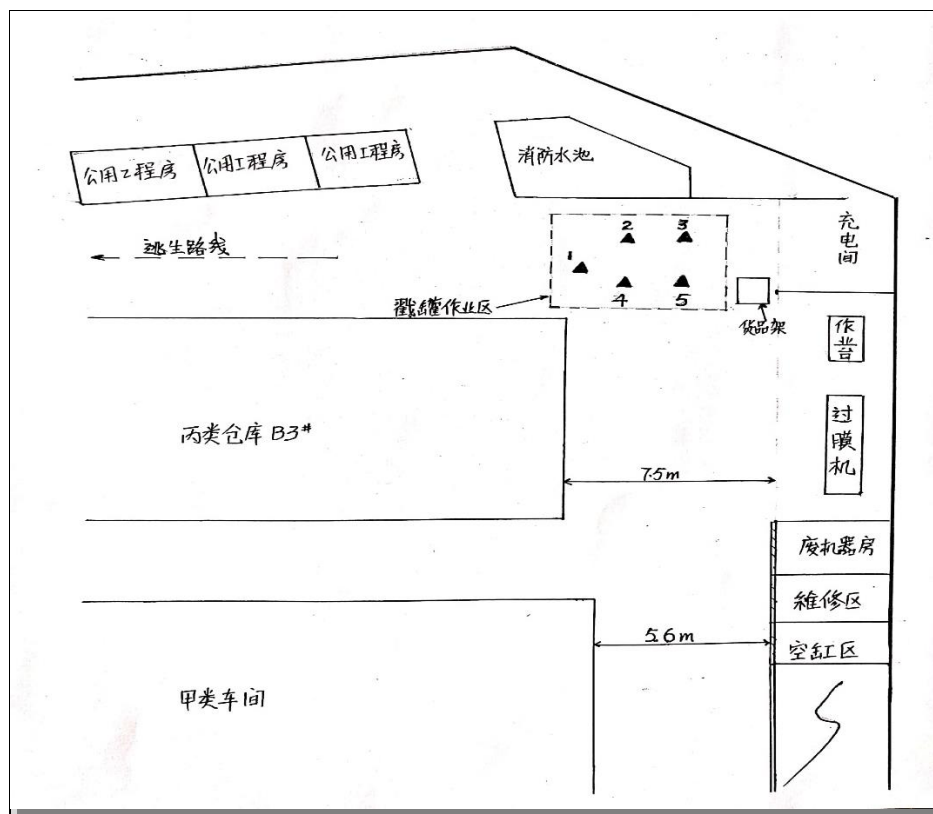
图 6 着火点位置详见事故发生位置示意图

戳罐作业区人员站位：1-段洪云；2-方芳；3-陈秋燕；4-江露恒；5-欧阳归义

类以上生产场所（送检结果证明企业存在部分不良品属于 1 类喷雾气溶胶，火灾危险性为甲类），其与丙类仓库的防火间距（2 至 3m）不满足 12m 的要求。

南炬公司负责人违反《建筑设计防火规范》（GB 50016—2014）第 3.4.1 条^①附表关于防火间距的规定，在 B3#丙类仓库东侧简易铁棚下违规设置了过膜作业生产场所。根据测量，过膜生产作业场所与 B3#丙类仓库的防火间距（7.5m）不满足规范的 10m 的要求。
