广州市人民政府关于黄埔区“4·24”较大道路交通事故的调查报告

2020年4月24日21时57分许,在广州市黄埔区兴龙大道,许景华驾驶粤AD14689号小型轿车与驾驶员韦胜驾驶赣C3B058号重型平板自卸货车碰撞发生事故,造成小型轿车起火燃烧、3人当场死亡。直接经济损失265.6万元。

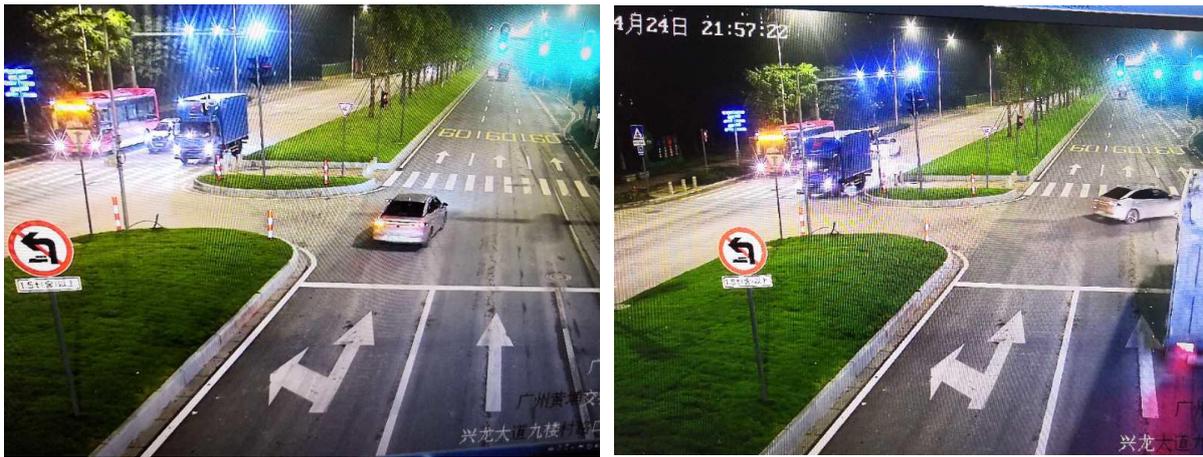
4月24日21时57分，许景华驾驶粤AD14689号小型轿车搭载其同学曾顺如、黄绮美沿广州市黄埔区兴龙大道中心绿化带以南第一条车道（左转和直行车道）由西往东行驶至兴龙大道出柯岭路东23米时，先打左转向灯欲左转，犹豫后又跨车道低速右转，右转之际遇韦胜驾驶的沿兴龙大道中心绿化带以南第二条车道由西往东行驶的赣C3B058号重型平板自卸货车。粤AD14689号小型轿车右侧车身与赣C3B058号重型平板自卸货车车头发生碰撞，随后小型轿车起火燃烧，造成许景华及曾顺如、黄绮美当场死亡，韦胜受伤及市政设施、消防栓、车辆损坏的交通事故。

图 1、2 事故发生情况

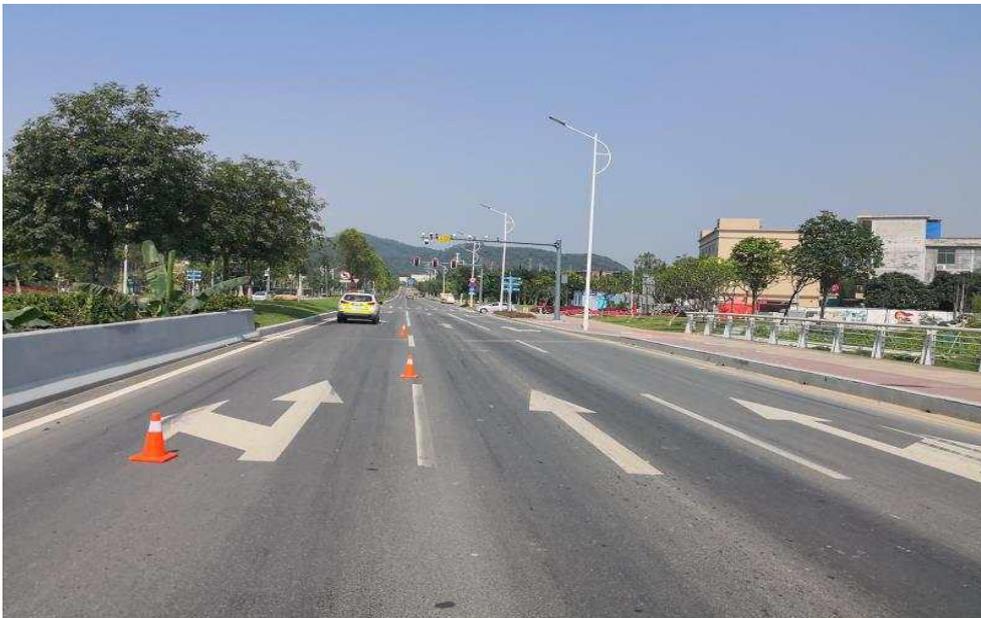
事故现场位于广州市黄埔区兴龙大道出柯岭路东 23 米处，出事路段呈东西走向，双向六车道，以中心绿化带分隔，有交通信号灯，地面标线清晰，夜间有路灯照明，限速 60km/h，现场路口有监控。

图 3 事发路段地面标线情况

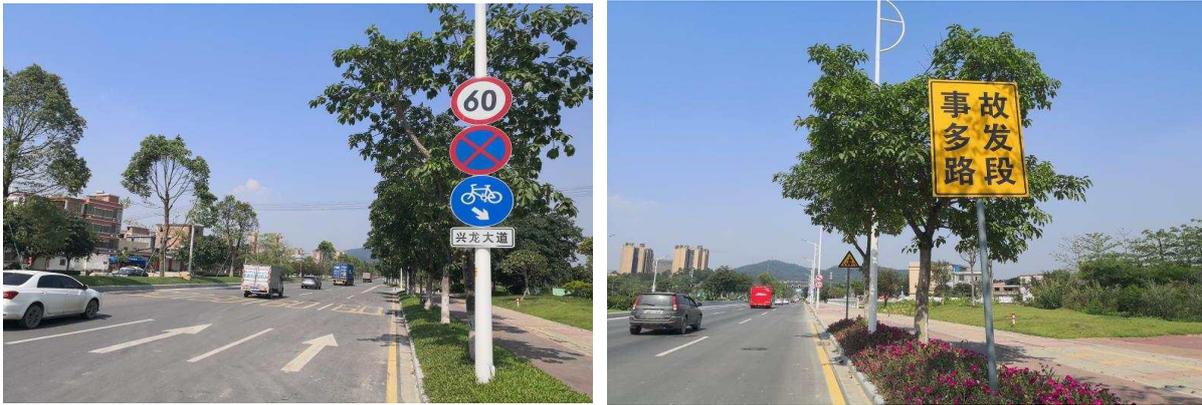
图 4、5 事发路段限速警示情况

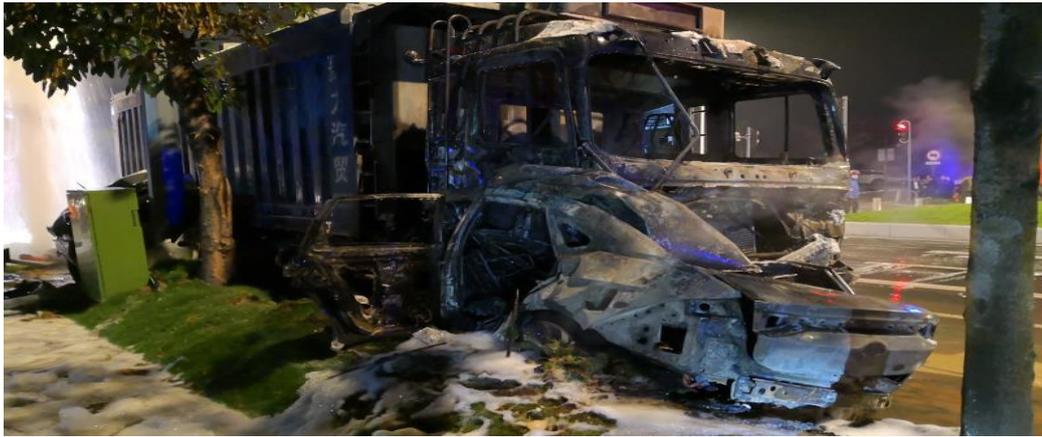
经检验，粤 AD14689 号小型轿车的制动性能合格，转向性能合格，灯光性能合格；碰撞前的行驶速度为 15.71km/h。

图 6 粤 AD14689 号小型轿车事故后情况

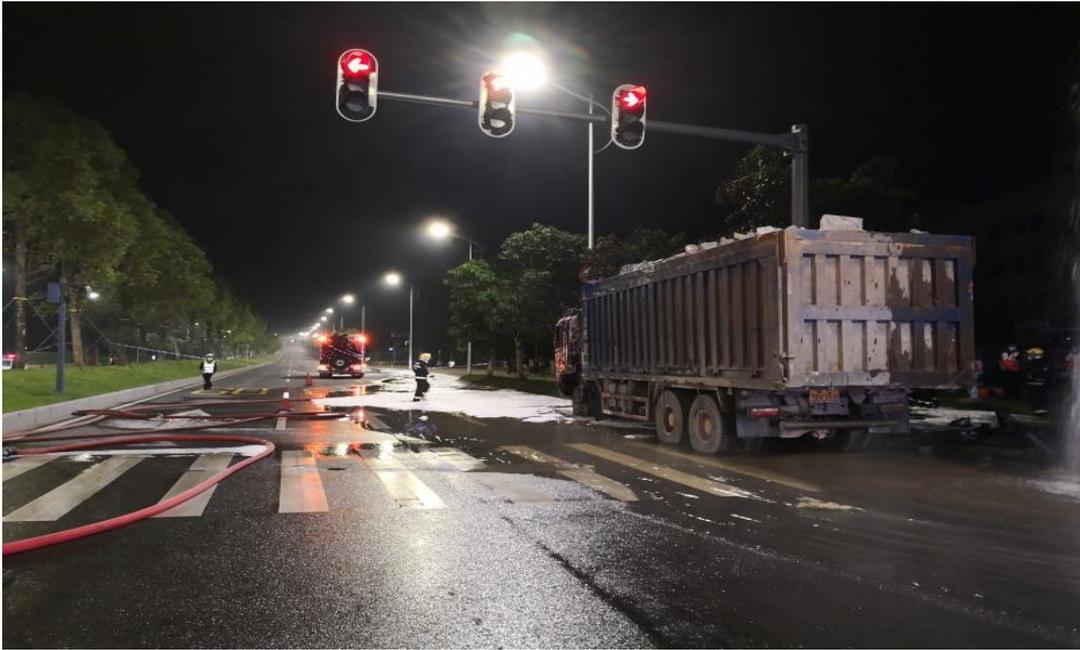
经检验，赣 C3B058 号重型平板自卸货车的制动性能不合格，转向性能合格，灯光性能合格，核载^①：事故前原车超载 395%，事故后转车超载 312%；该车车速检验结论：赣 C3B058 号重型平板自卸货车碰撞前行驶速度为：55.03km/h。该车的运行安全技术条件鉴定意见如下：①车身颜色原为黄色，改装为蓝色；钢板弹簧：9/9/12 改为 11/9/12；②该车将平板大面积改装为箱形货箱，大幅提高了装载质量。且事故前严重超载，虽采取制动措施，但因负荷大幅增加，使制动器摩擦片摩擦发热严重，产生高温，造成制动系统发生热衰减，制动率进一步下降，导致制动效能大幅下降，制动距离过长。③前轮制动间隙过大，摩擦片与鼓的接触面积过小。导致赣 C3B058 号重型平板自卸货车运行安全技术不符合 GB 7258-2017 国标标准的规定。

① 该车总质量为 31000kg,整备质量为 15450kg,核定载质量为 15420kg。事故前原车核载：载货重量=76260kg，超载重量=76260-15420=60840kg，即超载 60840kg。事故后转车核载：载货重量=40060+23440=63500kg。超载重量=63500-15420=48080kg，即超载 48080kg。

图7 赣 C3B058 号重型平板自卸货车事故后情况
