# 广州市天河区中铁五局四公司在建轨道交通十一号线沙河站横通道“12·1”较大坍塌事故调查报告

调查认定，广州市天河区中铁五局四公司在建轨道交通十一号线沙河站横通道“12·1”坍塌事故是一起地下施工遭遇复杂地质条件引发的较大责任事故。

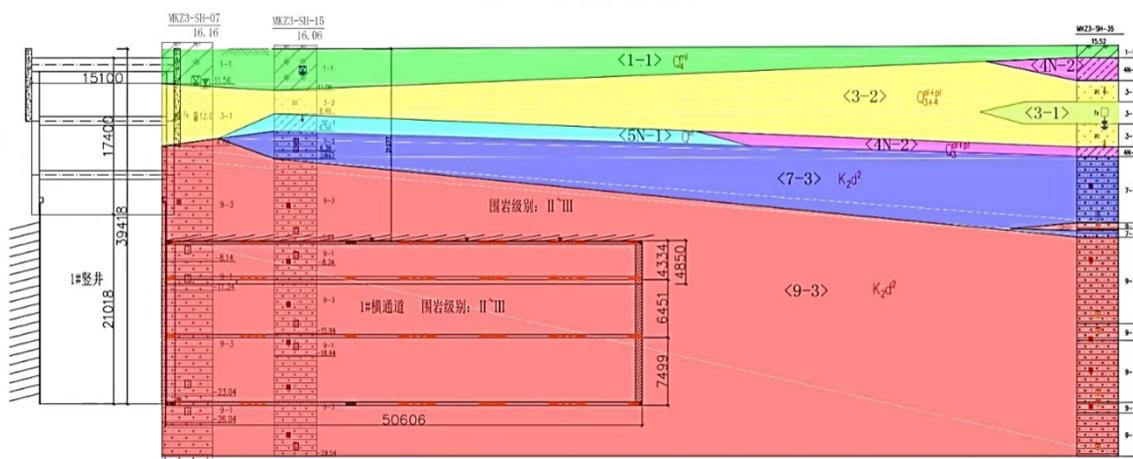
1#横通道地质剖面图

1#竖井位于车站东端，内净空  $12 \times 13.5\text{m}$ ，深  $41.385\text{m}$ ，分两期开挖。1#施工横通道开挖断面宽  $11.6\text{m}$ ，高  $18.285\text{m}$ ，长  $50.606\text{m}$ ，分两期进行开挖。根据详勘报告，1#横通道全部位于微风化地层，开挖断面以上  $10\text{m}$  左右存在中粗砂层和粉细砂层。

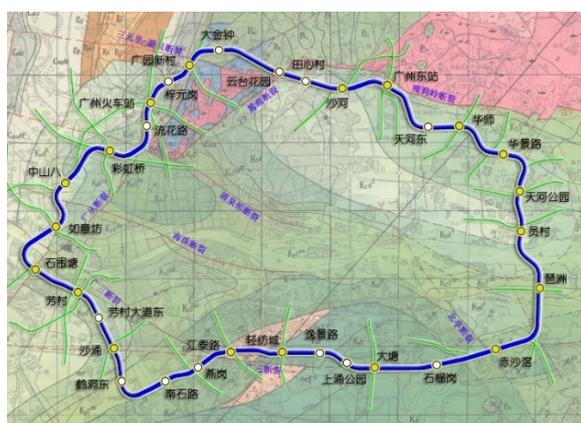
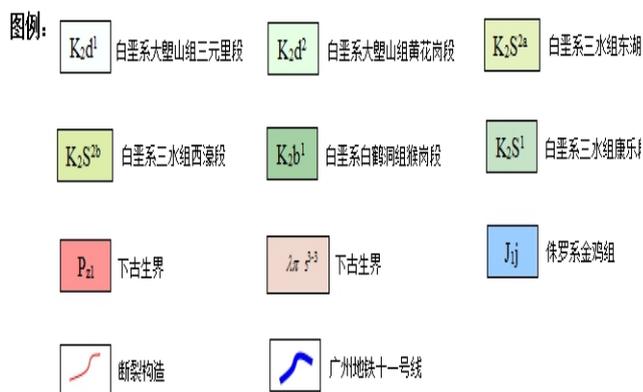
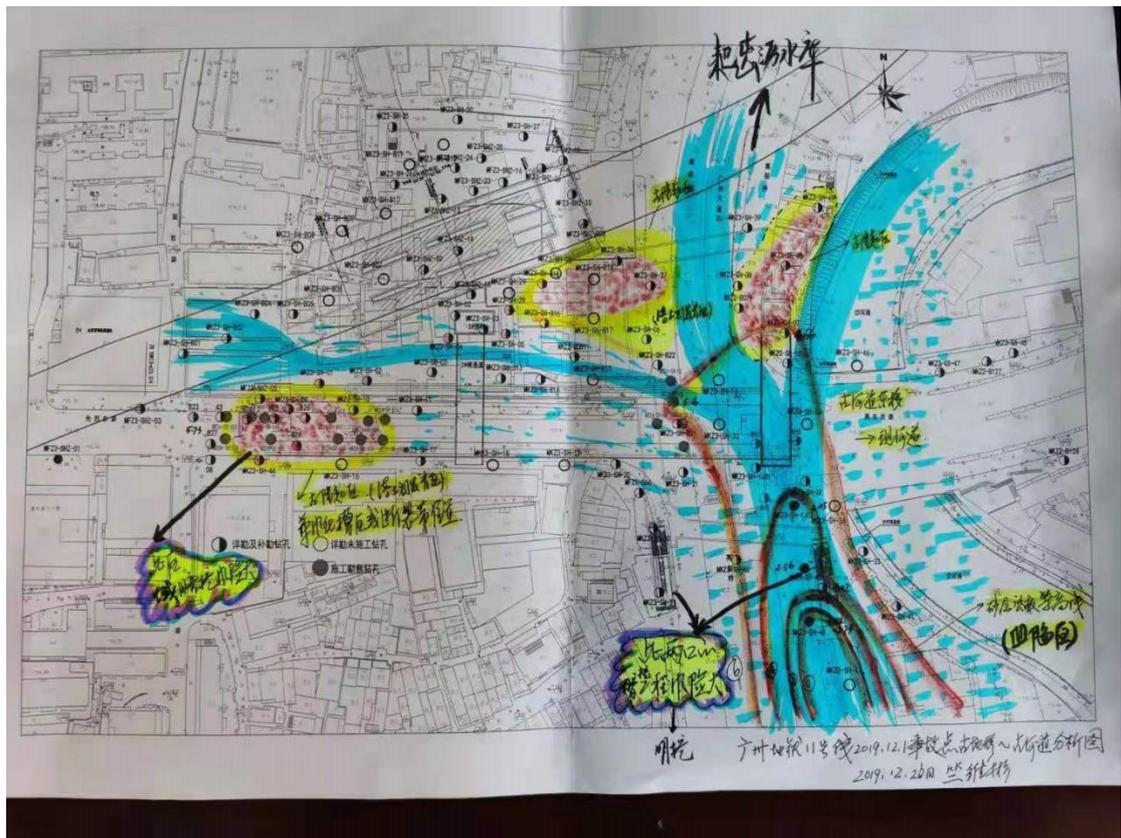
图示 广州市轨道交通十一号线沙河站水文地质图

**3. 沙河站区域地质情况。**沙河站区域地貌属珠江三角洲冲积平原，地势较平坦，局部地形起伏较大。区域位于先烈东路及广州大道北路口北侧地块，车站大致呈东西走向，周边多为道路、商铺及民宅。东侧为沙河涌，地下水位较浅，沙河涌（地表水）局部地段与地下水存在水力联系，见图示。

据水文资料，1#横通道所在区域位于古沙河涌频繁改道的右岸，冲积砂层厚。

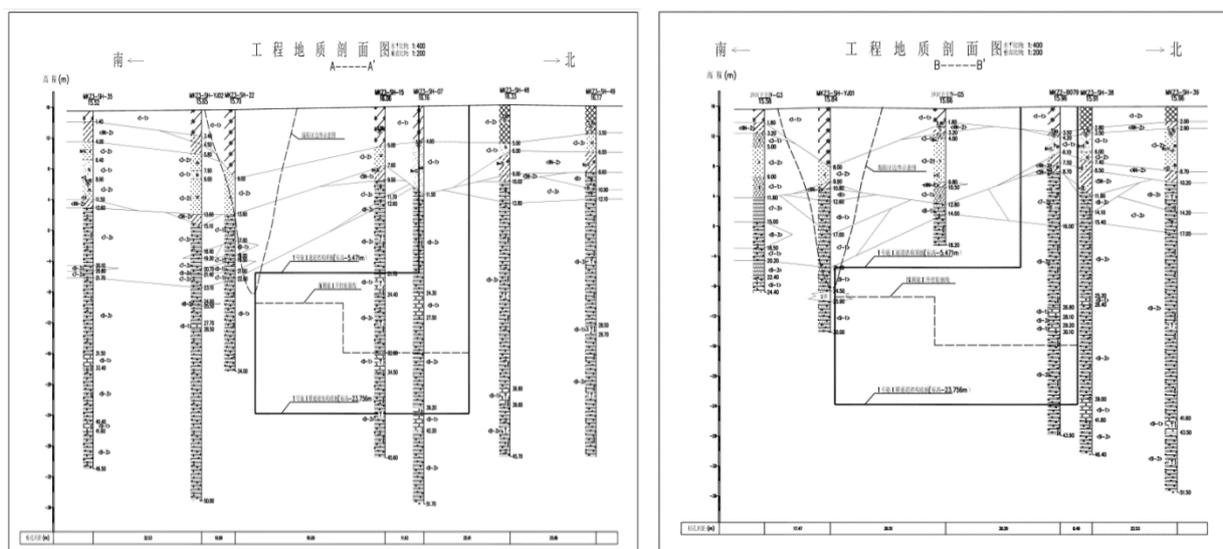
图示 沙河站塌陷区域地质剖面图

中风化带<8>、岩石微风化带<9>共九层，岩面起伏较大，各风化层交错分布，厚度不均，形成软硬夹层交替出现的现象，切硬壳层中间形成穿洞。塌陷区域东西侧地层结构特征详见图示。

根据事故发生后救援地勘成果，掌子面附近的 ZK16 及 ZK4 钻孔揭示横通道拱顶范围内正处于全~强风化含砾粉砂岩中，在距横通道拱顶上前方有较厚砂层，含水丰富、围岩稳定性差。

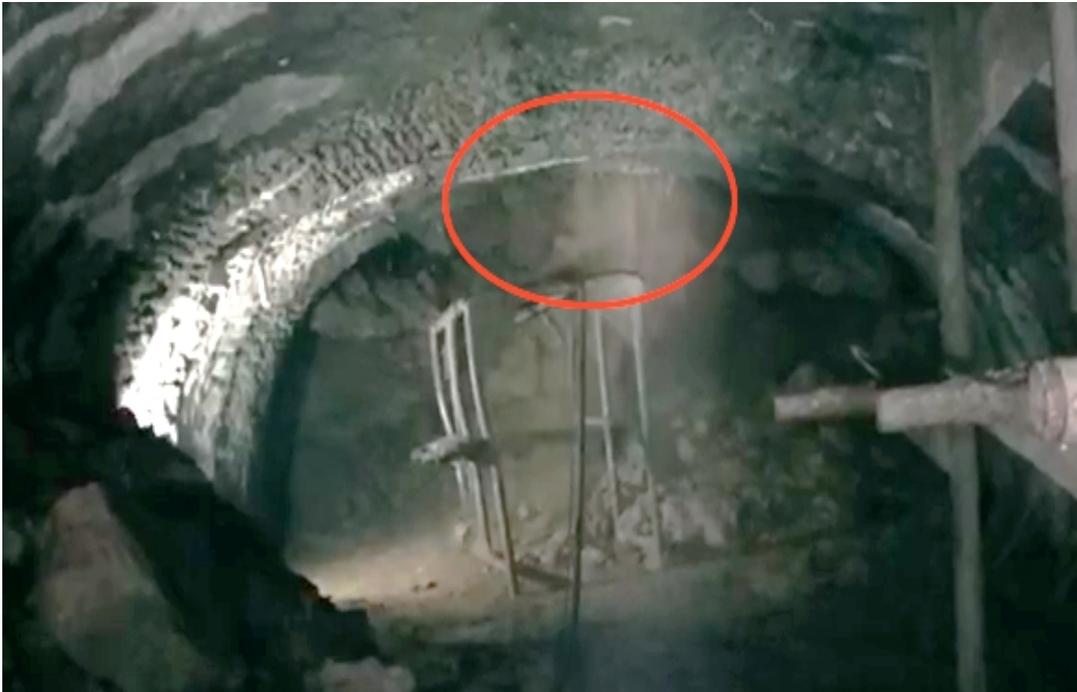
图示：掌子面拱顶突泥涌砂视频截图

9 时 15 分左右，正在进行初支喷混凝土时，施工人员发现靠近掌子面拱顶突然出现涌水并有增大趋势。事发时横通道内共有

(2) 路面塌陷前 1#横通道拱顶掌子面突水落石块的现象，表明横通道拱顶即将失稳，该现象属于横通道拱顶临近溶洞水体类不良地质体的可能先兆，即将发生较大范围的坍塌，拱顶地面随时可能塌陷，但这些征兆并未触及现场管理人员、施工人员对地面塌陷后果的认识，亦无采取更多应急措施。

⑦ 在拱顶立格栅架、小导管钻孔等工序完成后喷浆操作时，由于喷浆机故障维修，脆弱的拱顶围岩暴露时间达15个小时，未完成初支的情况下拱顶围岩发生了突泥、涌水、坍塌，上部富水砂层瞬间下陷，造成地面塌陷。

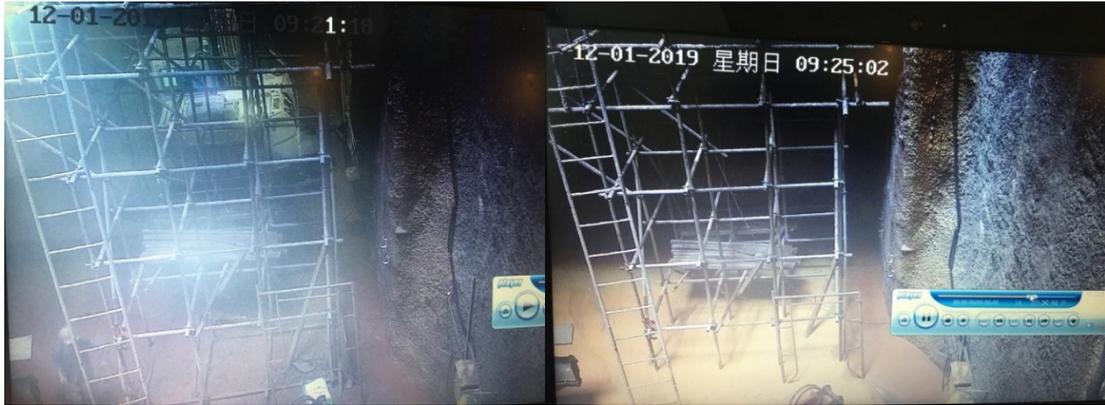
9时21分小掌子面方面陆续有人员撤出，9时24分57秒小掌子面里头瞬间一片黑暗，水不断涌向井口处。

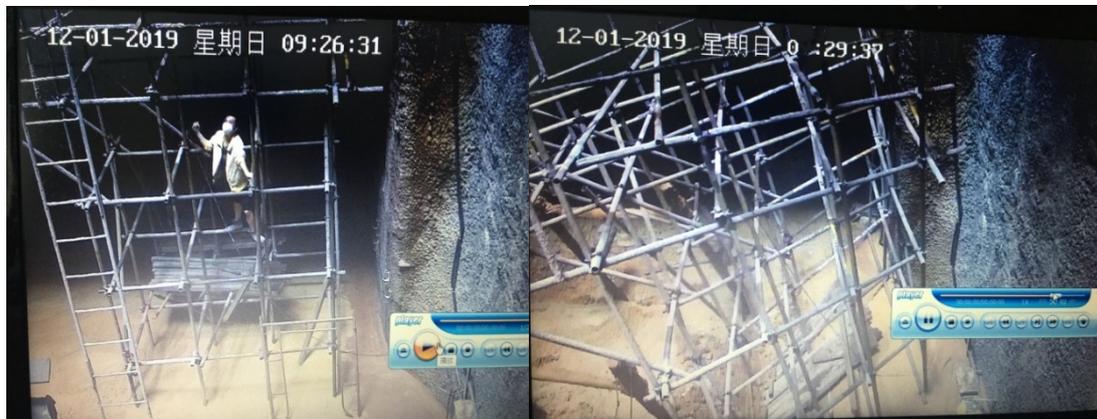
9时26分见一名工人寻找出口，9时29分起脚手架开始坍塌。

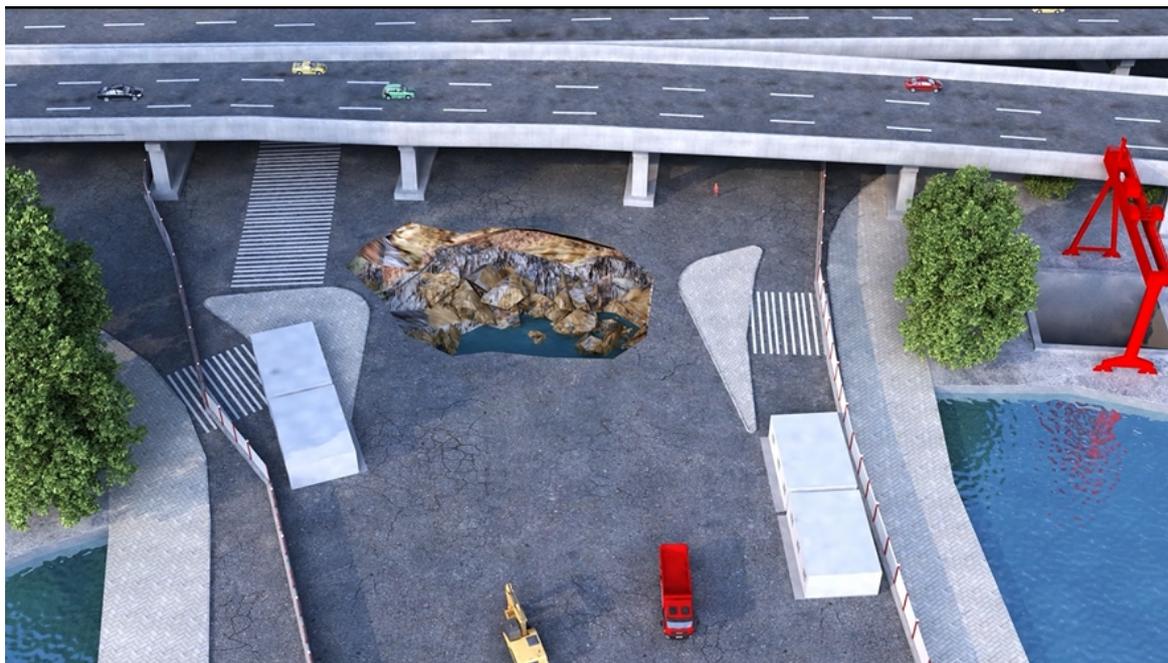
图示:塌陷区周边环境

约9时28分，广州市广州大道北与禺东西路交叉口突发地陷，途经该路段的1辆清污车和1部电动自行车随地面塌陷掉入地下，造成3人失踪。在初次塌陷后的4小时内，塌陷处又多次向外坍塌，塌陷范围由最初的约20平方米，扩展到直径约27米，面积约570平方米。塌陷区边缘西侧为广州大道高架桥，邻近广州大道高架桥的两个桥墩，北侧桥墩水平距离为5.3m，南侧桥墩水平距离为5.8m；塌陷区边缘东侧与跨沙河涌桥墩最小距离为

6.5m，距离东侧居民楼水平距离为 28 米。
