广州市增城区“1·29”较大 道路交通事故调查报告

2018年1月29日5时54分许，在广州市增城区小正公路2km+900m处小楼镇计江村路段，发生一起小客车与货车碰撞的交通事故，事故造成3人死亡，2人受伤，直接经济损失约264.37万元。

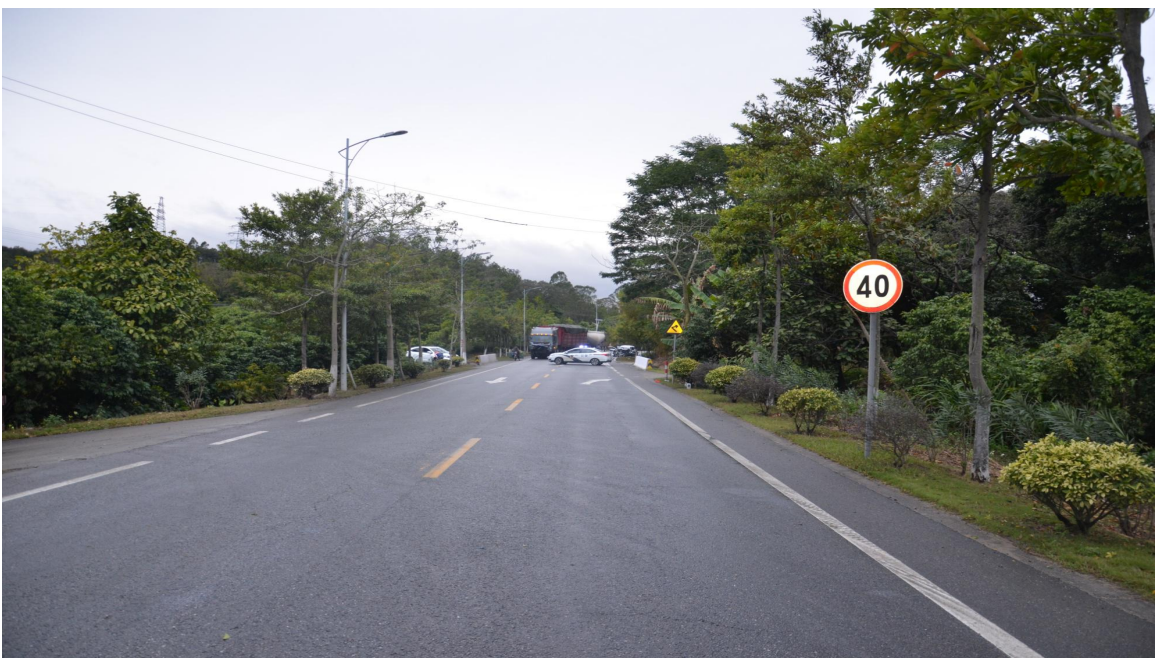
图 1 事发路段指示标志情况

事故现场位于广州市增城区小正公路 2km+900m 处小楼镇计江村路段。小正公路东西走向，东往广州市增城区正果镇方向，西往广州市增城区小楼镇方向，双向二车道，路中设置单黄虚线，双向路宽 8 米；现场道路由西往东方向为向右急弯路；一般沥青路面，路面完好，阴天，路面潮湿，夜间有路灯照明；事故弯位设置限速 40 公里/小时交通标志，由西往东方向进入弯道前设置向右急弯路警示标志。
