广州市天河区中铁五局四公司在建轨道交通十一号线沙河站横通道“12·1”较大坍塌事故调查报告

调查认定，广州市天河区中铁五局四公司在建轨道交通十一号线沙河站横通道“12·1”坍塌事故是一起地下施工遭遇复杂地质条件引发的较大责任事故。

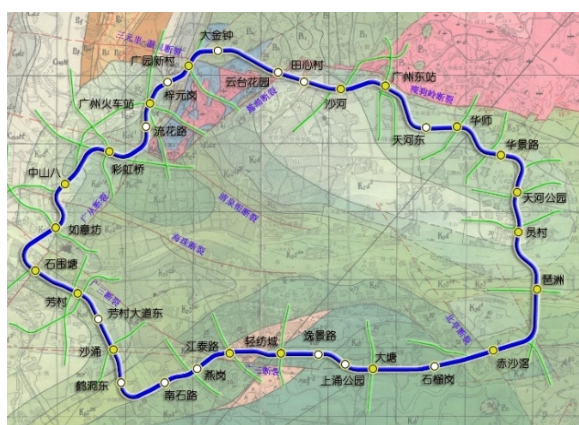
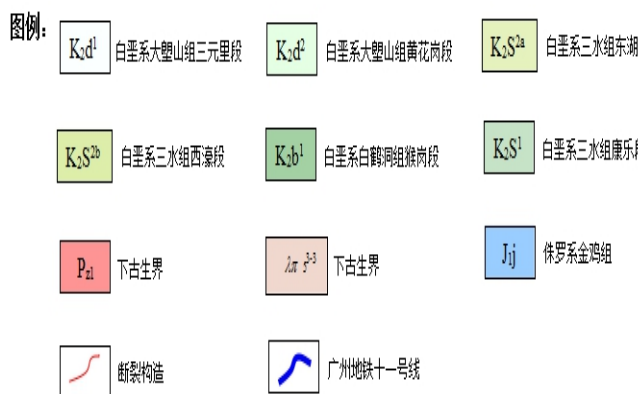
图示 广州市轨道交通十一号线沙河站水文地质图

3. 沙河站区域地质情况。沙河站区域地貌属珠江三角洲冲积平原，地势较平坦，局部地形起伏较大。区域位于先烈东路及广州大道北路口北侧地块，车站大致呈东西走向，周边多为道路、商铺及民宅。东侧为沙河涌，地下水位较浅，沙河涌（地表水）局部地段与地下水存在水力联系，见图示。

据水文资料，1#横通道所在区域位于古沙河涌频繁改道的右岸，冲积砂层厚。

若基岩裂隙充填泥质被扰动带走，裂隙透水性将明显加强。沙河站部分地段第四系砂层与基岩直接接触，砂层孔隙水与基岩裂隙水存在水力联系；河涌水与砂层水存在水力联系。勘察揭露有连续分布的砂层，连通性好，为地表水与地下水的联通创造了条件，当两者联通时，地下水渗流形成的水头压差，在围岩承压层（相对横通道上台阶拱顶上方岩石顶板）承压不足崩塌时，易出现突水涌砂、涌泥现象，从而造成地面塌陷。

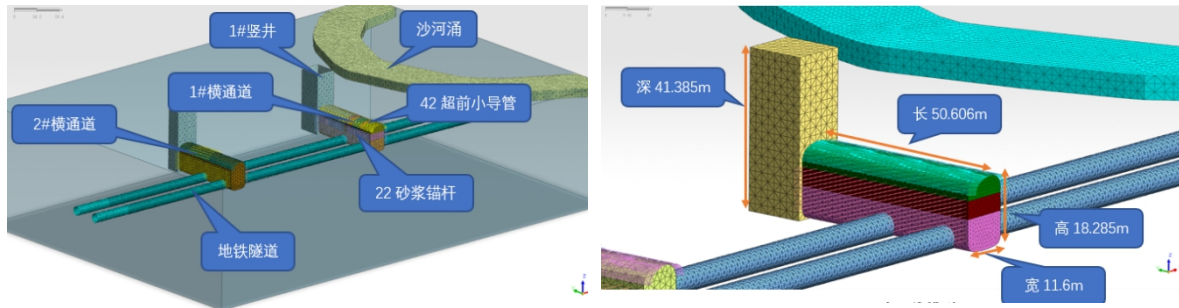
图示 沙河站及 1#横通道设计方案三维模型

事发路段下方为广州地铁在建十一号线沙河站施工区域，施工单位为中铁五局集团第四工程有限责任公司，采用暗挖法进行横通道施工，分三个台级分级进行，正在进行的第一级台阶施工进度到第 50 米（总长 50.606 米）。
