# 广州市天河区中铁五局四公司在建轨道交通十一号线沙河站横通道“12·1”较大坍塌事故调查报告

调查认定，广州市天河区中铁五局四公司在建轨道交通十一号线沙河站横通道“12·1”坍塌事故是一起地下施工遭遇复杂地质条件引发的较大责任事故。

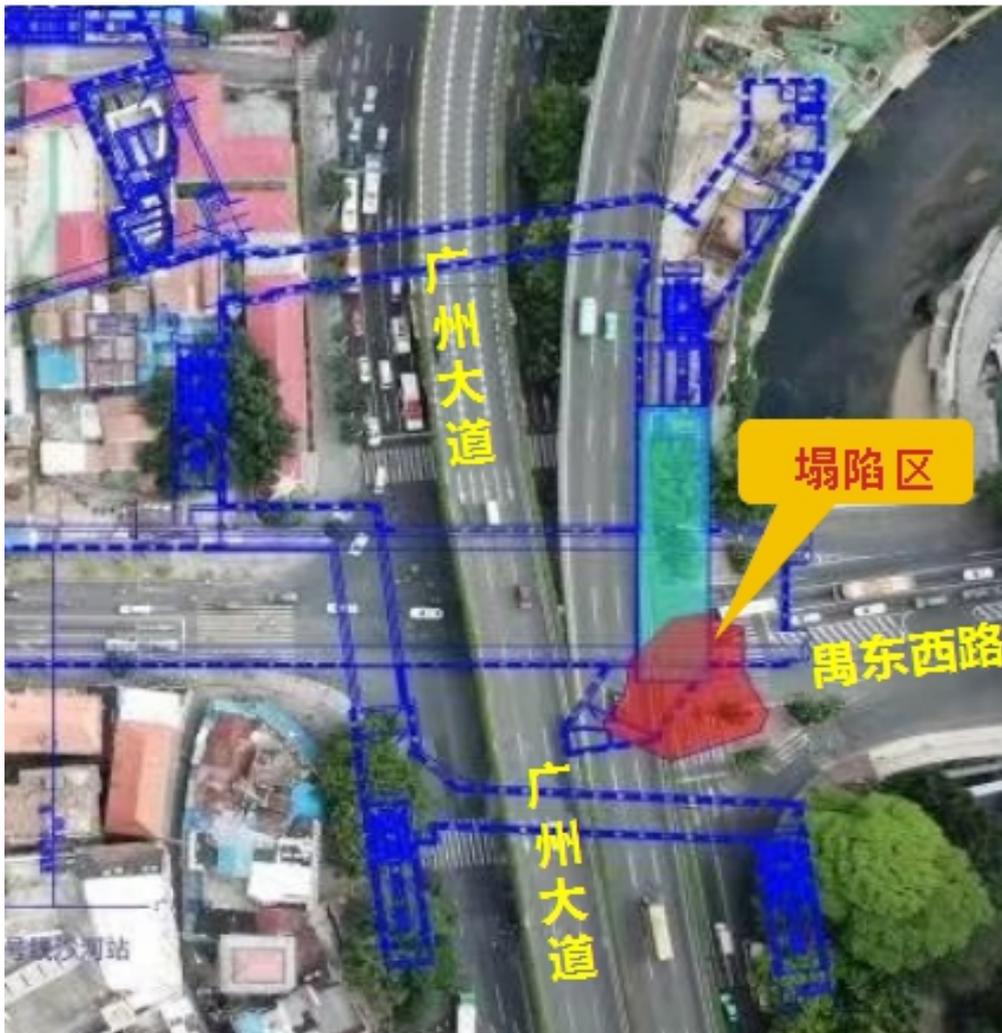
事发地段属广州市中心城区，是服装批发、销售集中地区，周边建筑物密集，人流、车流量非常大。事发地段地下水、电、气管网密集。

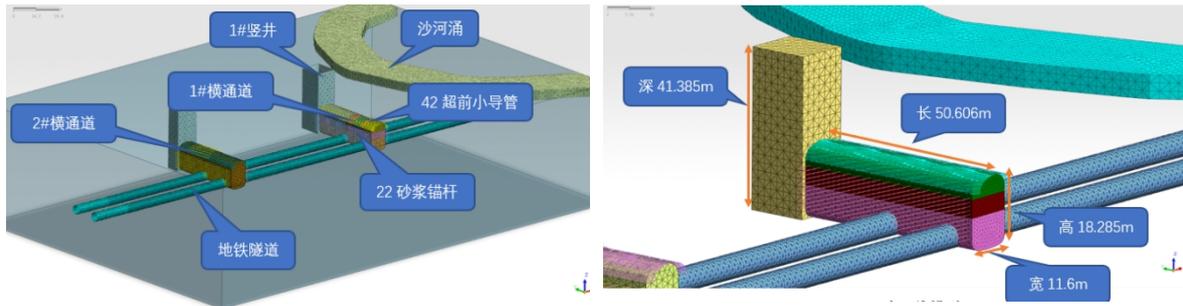
图示 沙河站及 1#横通道设计方案三维模型

事发路段下方为广州地铁在建十一号线沙河站施工区域，施工单位为中铁五局集团第四工程有限责任公司，采用暗挖法进行横通道施工，分三个台级分级进行，正在进行的第一级台阶施工进展到第 50 米（总长 50.606 米）。
